**О.В. Шимановський**

# **НАРИСИ СТОСОВНО ПРОБЛЕМ ПОЗАКЛАСНИХ МОСТІВ**

**Видання друге,  
перероблене та доповнене**

**Київ  
Видавництво «Сталь»  
2023**

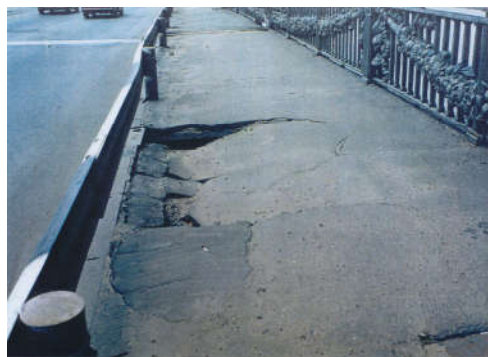
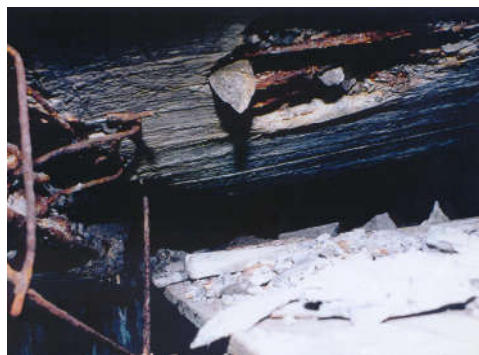
Рис. 1.3. Основні дефекти конструктивних елементів моста ім. Є.О. Патона: *а* – обвалення тротуарних плит внаслідок руйнування залізобетонної плити проїзної частини; *б* – руйнування перильної огорожі; *в* – оголювання і корозія арматури низу плити проїзної частини; *г* – руйнування плити проїзної частини

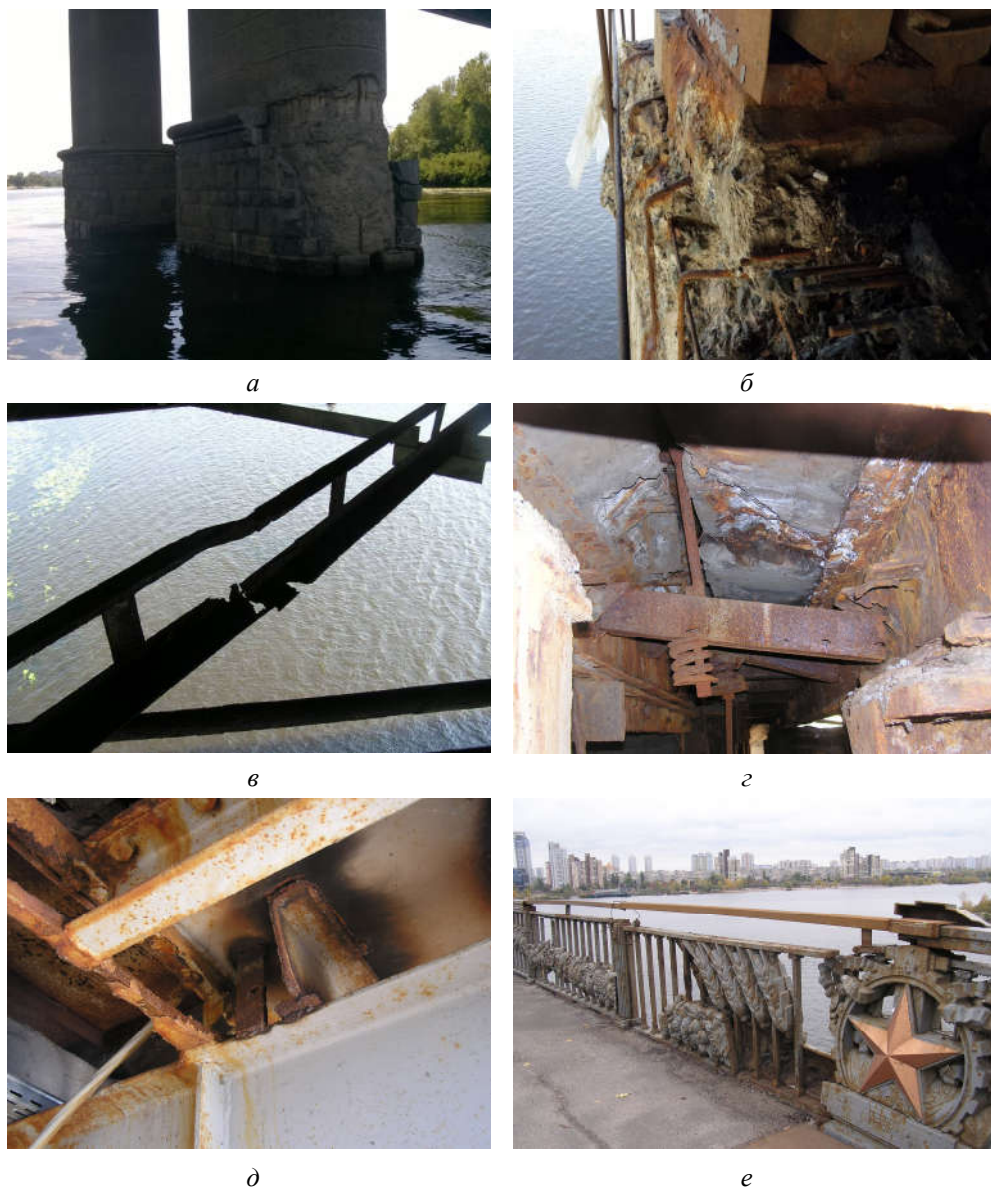
- вивали фрагментів кам'яної кладки опори № 21 (рис. 2.5, а). Дефект знаходиться у зоні коливання рівня води та вимагає невідкладного поновлення кладки;

- руйнування секцій перильної огорожі та їх кріплень (рис. 2.5, е), що загрожує безпеці пішоходів. Оскільки майже всі конструкції перил знаходяться в аварійному стані, то вони вимагають повної заміни.

Рис. 2.5. Дефекти конструкцій моста ім. Є.О. Патона, які вимагають негайного усунення: *a* – вивали фрагментів кам'яної кладки опори № 21; *б* – часткове руйнування бетону ригеля опори № 11 під підферменником; *в* – корозійне руйнування горизонтальних в'язей у прогоні 16 – 17; *г* – корозія та руйнування елементів деформаційних швів та прилеглих поперечних балок; *д* – корозія та руйнування вузлів кріплення стовпів освітлення; *е* – руйнування секцій перильної огорожі та їх кріплень

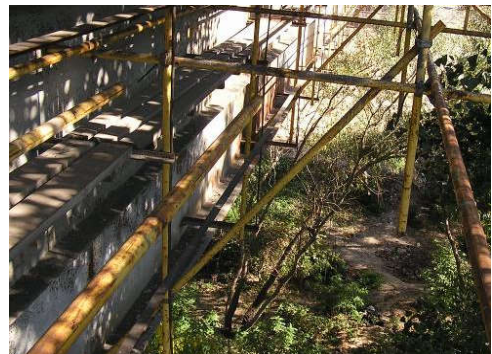
- тріщини в асфальтобетонному покритті окремих ділянок тротуарів на стиках тротуарних блоків та плит, поблизу деформаційних швів;
- значні дефекти службових оглядових проходів: корозія металу несних елементів проходів, повна відсутність настилів ( $\approx 5\%$  від загальної кількості), руйнування перильної огорожі проходів, відсутність проходів у берегових прогонах (рис. 2.6, е);

Рис. 2.6. Дефекти конструкцій моста ім. Є.О. Патона: *а* – корозійне пошкодження головних балок прогонових будов; *б* – дефекти опорних частин; *в* – корозія поперечних балок; *г* – руйнування захисного шару бетону залізобетонної плити проїзної частини; *д* – сколи бетону, оголення та корозія арматури елементів опор; *е* – відсутність настилу оглядового проходу

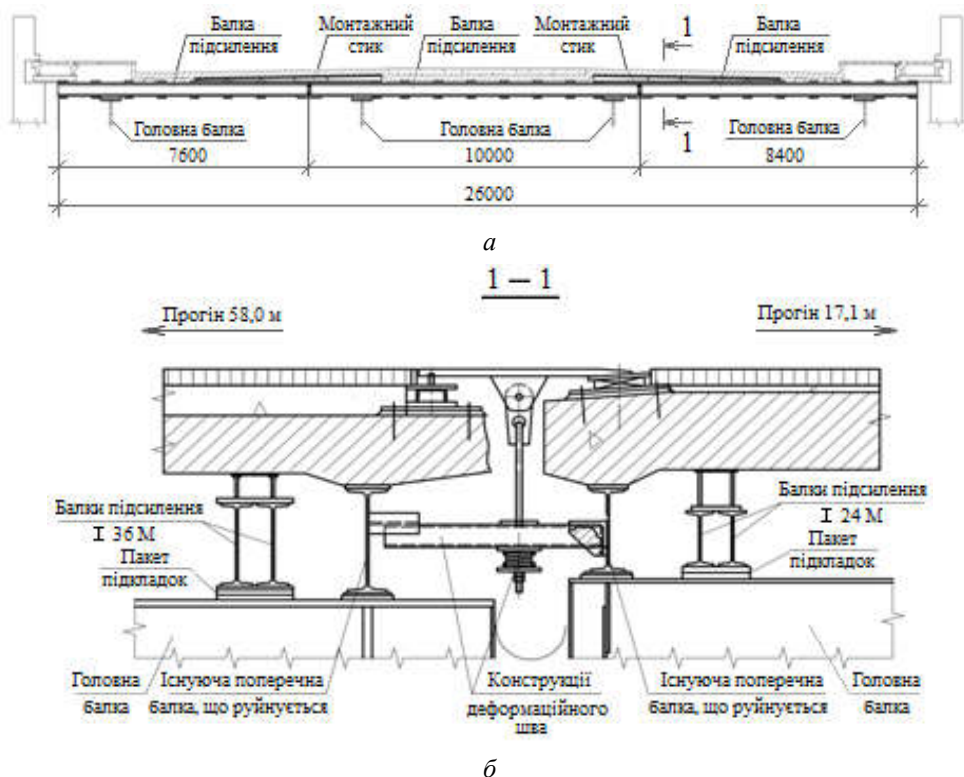
Рис. 3.6. Конструкція підсилення поперечних балок на опорах № 1 і № 25:  
а – поперечний переріз моста; б – переріз 1 – 1

**3.3. Заходи щодо усунення аварійної ситуації.** Сутність узгодженого варіанта полягає в наступному. Поряд із існуючими зруйнованими поперечними балками над опорою № 1 без їх видалення вирішено встановити дві нові балки із прокатних спарених двотаврів, а саме перша балка з двох двотаврів 36М – з боку прогону 58,0 м та друга балка з двох двотаврів 24М – з боку прогону 17,1 м (рис. 3.6). Їх монтаж передбачено виконати шляхом заведення збоку від прогонової будови (рис. 3.7) трьох окремих монтажних елементів із подальшим їх об'єднанням в суцільну балку в місцях монтажних стиків (рис. 3.6, а). Після цього, задля включення балок у роботу, буде виконано їх піддомкращування з наступним встановленням під ними пакету підкладок.

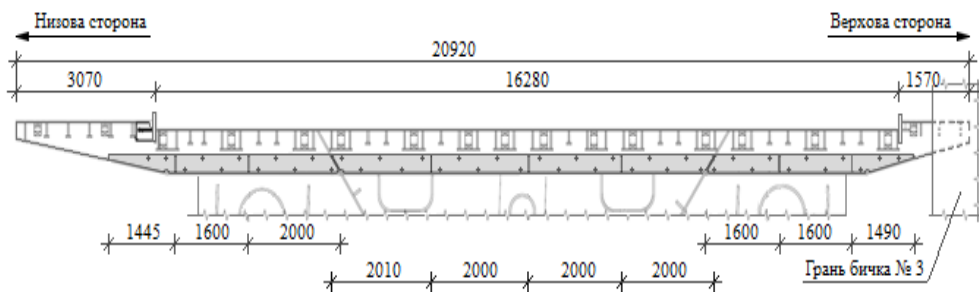
Рис. 1.6. Схема підсилення поперечної балки моста через аванкамеру біля деформаційного шва № 11

Що ж стосується заходів із перешкоджання розвиненню ймовірних аварійних ситуацій під час експлуатації моста внаслідок корозійних руйнувань стінки поперечної балки, то терміново було розроблено проєкт її ремонту. Причому особливістю цього проєкту було те, що з огляду на об'єктивну неможливість заміни поперечної балки на нову через відсутність змоги закриття руху по автопереїзду, прийнято рішення щодо її підсилення зі застосуванням приварювання сталевих листів завтовшки 14 мм та заввишки 300 мм із обох сторін стінки балки за всією її довжиною (рис. 1.6, виділені темним кольором).

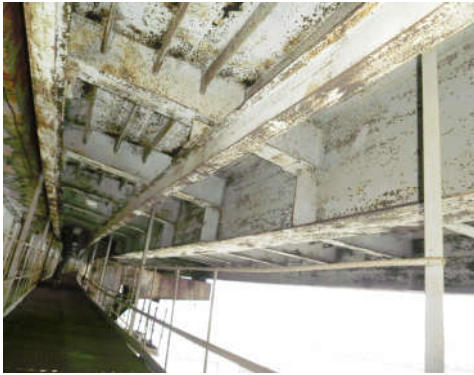
Рис. 1.11. Корозія конструкцій прогонової будови

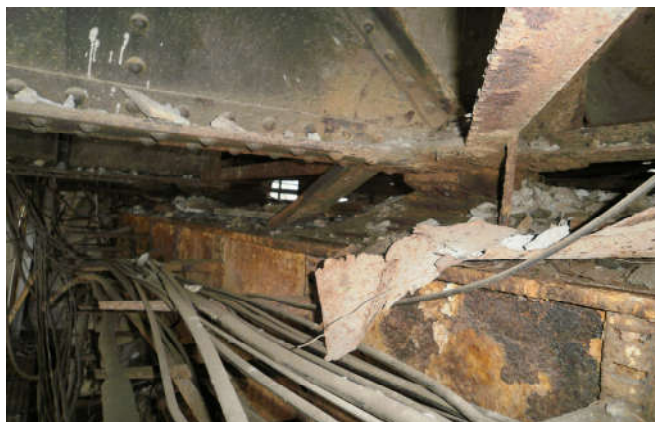
Рис. 1.13. Бруд, сміття на поверхні ригелів, купа непотрібних кабелів, іржаві кронштейни та місця їх кріплення до ригеля на бичку № 3

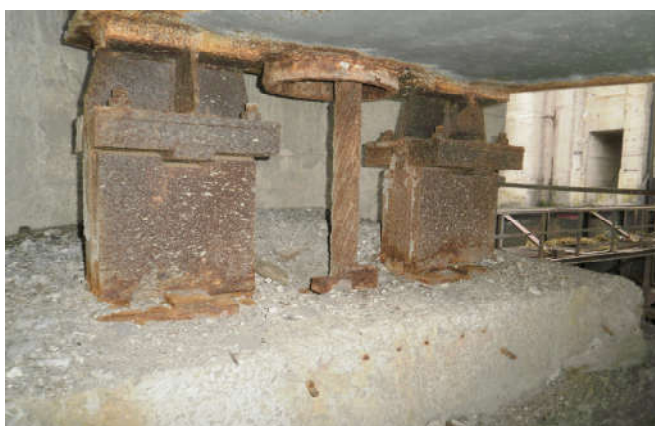
Рис. 1.16. Поверхнева корозія опорних частин ригелів. Відсутні захисні кожухи

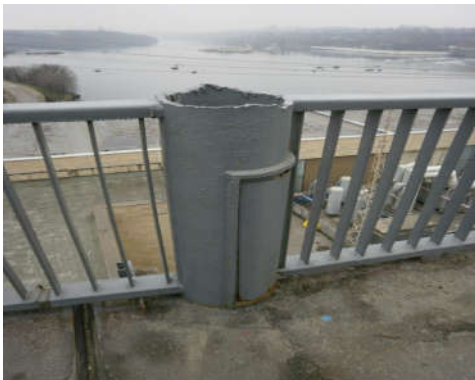
На жаль, ще одну проблему для технічного стану переїзду створюють небезпечні дефекти ліхтарних щогл, а саме: зрізана ліхтарна щогла над бичком № 45 (рис. 1.17) і корозія металу щогл із незначною втратою перерізу.

Рис. 1.17. Зрізана ліхтарна щогла

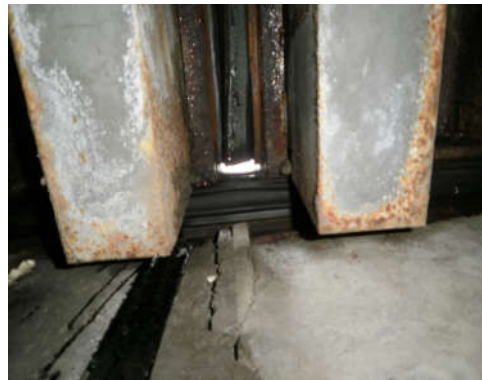
Рис. 1.18. Відсутність з'єднання поперечного та поздовжнього неопренових компенсаторів

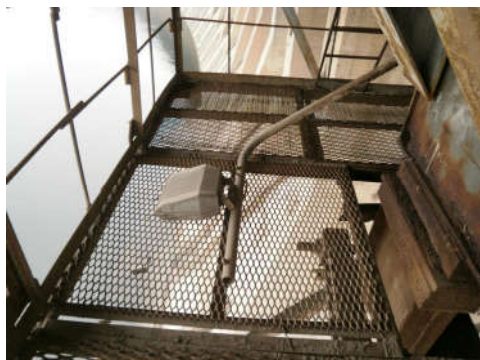
Рис. 1.18. Корозія елементів оглядових площадок

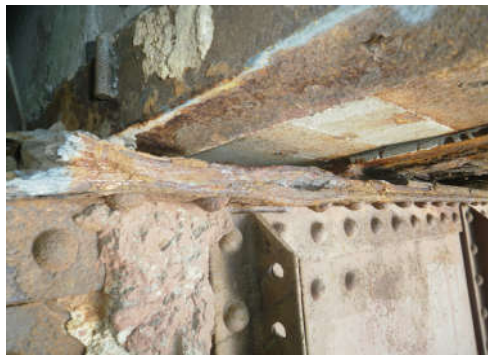
Рис. 1.29. Роздуття та щілинна корозія верхнього поясу головної балки

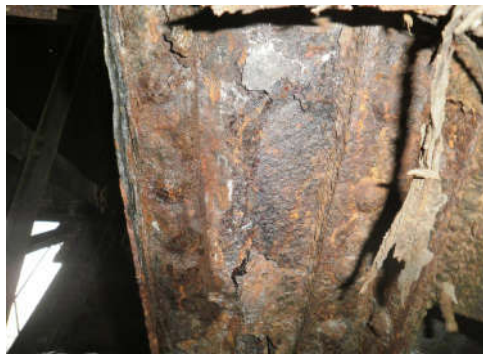
Рис. 1.30. Корозія опорної ділянки головної балки з ослабленням перерізу стінки

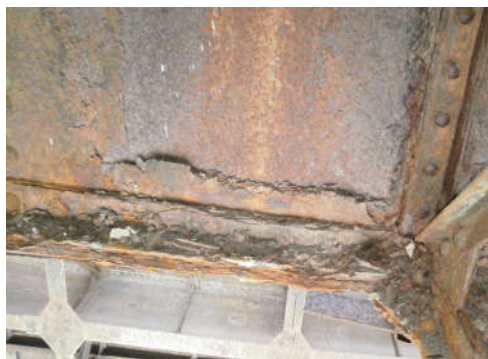
Рис. 1.31. Виразкова корозія стінки та поясу головної балки

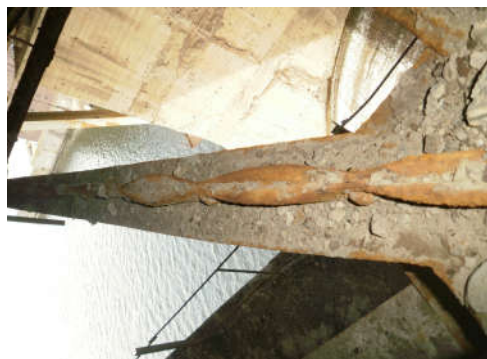
Рис. 1.32. Щілинна корозія горизонтальної в'язі

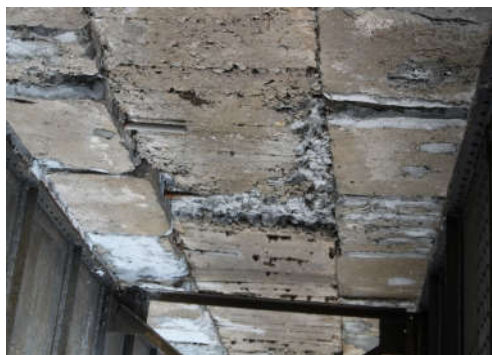
Рис. 1.33. Зменшення перерізу, тріщини, ніздрюватість, сколювання захисного шару бетону залізобетонної плити проїзної частини

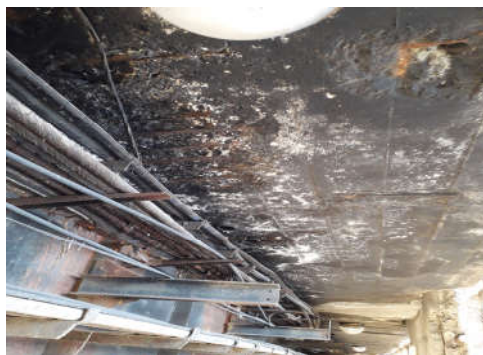
солей плит верхнього б'єфу виявлено значне руйнування поверхні плит та оголення арматури до 15% перерізу (рис. 1.34).

Рис. 1.34. Відшарування захисного шару бетону, сколювання, оголення та корозія арматури залізобетонної плити проїзної частини

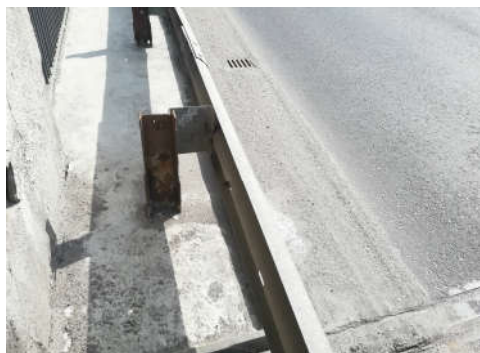
Рис. 1.35. Корозія стояків бар'єрної огорожі

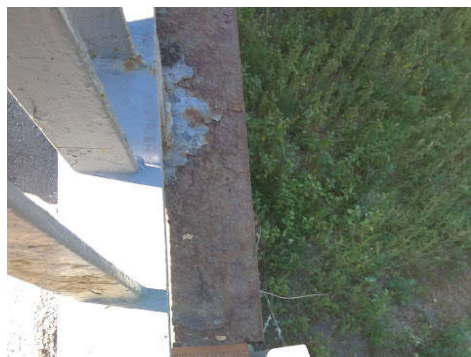
Рис. 1.41. Корозія металу кромки ортотропної плити

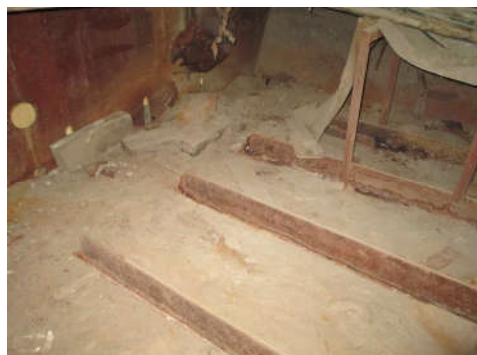
Рис. 1.44. Засміченість у коробці головної балки

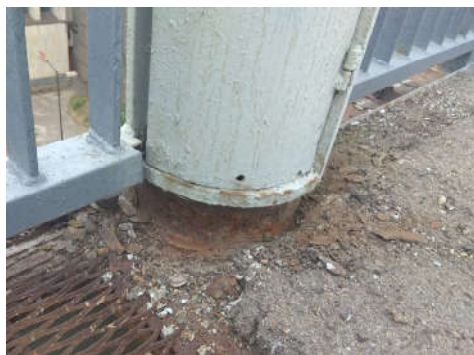
Рис. 1.48. Корозія ліхтарної щогли

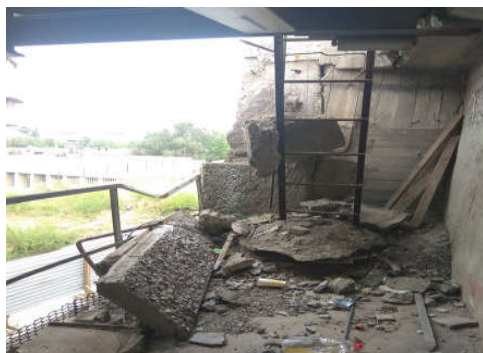
Рис. 1.50. Обвал облицювання на оглядову частину стояна, що призвів до деформації перил й ускладнив доступ до драбини

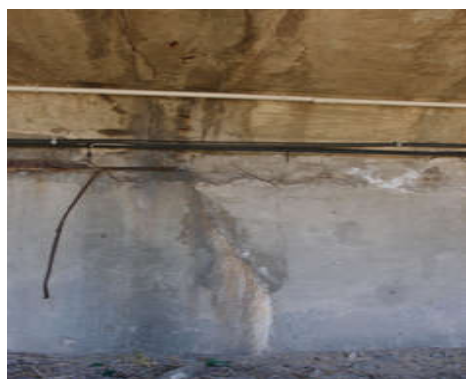
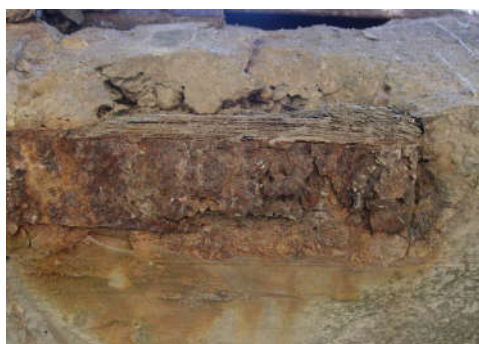
Рис. 1.53. Характерні дефекти залізобетонних конструкцій підпірної стінки № 6:  
 а – похилі тріщини, висоли на поверхні бетону; б – руйнування бетону омонолічування стиків, оголення та корозія арматури, закладних деталей; в – сліди регулярного замощення, руйнування захисного шару та висоли на поверхні бетону;  
 г – корозія закладних деталей кріплення огорожі

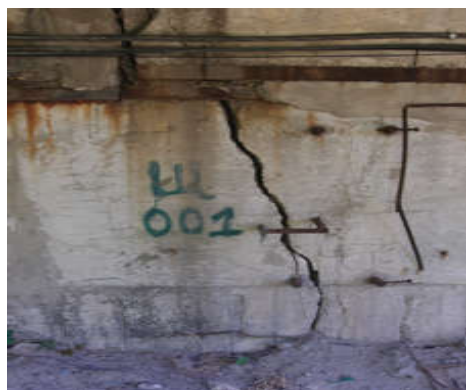
Рис. 1.54. Похилі тріщини шириною розкриття до 22 мм (а); розкриття швів до 25 мм між блоками підпірної стінки № 6 (б); руйнування бетону омонолічування стиків консолі

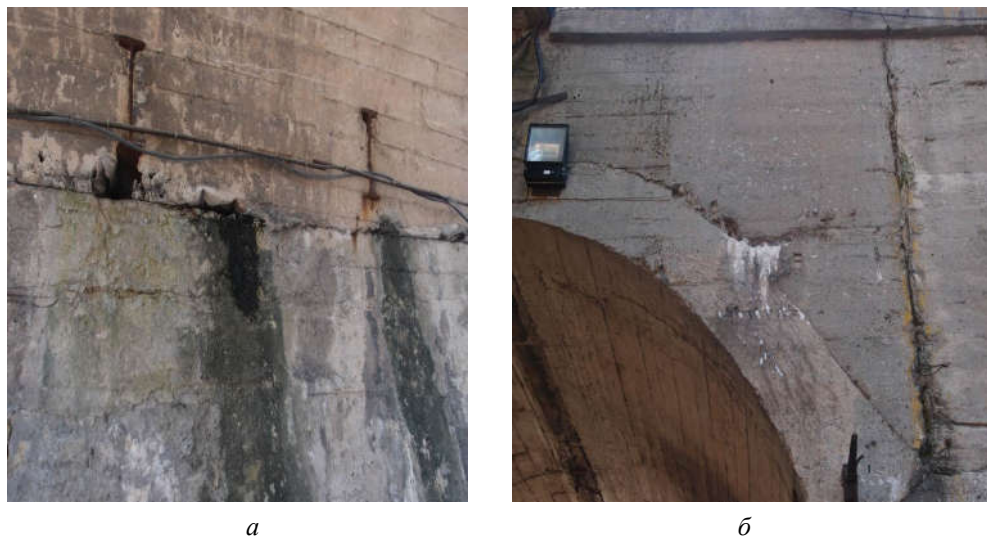
Рис. 1.55. Характерні дефекти залізобетонних конструкцій аркового проходу галереї: *а* – сліди регулярного замокання та висоли на поверхні стін, руйнування захисного шару бетону, оголення та корозія арматури, закладних деталей; *б* – розкриття шва між елементами склепіння та стіни аркового проходу, каверни та локальні сколювання бетону, сліди регулярного замокання та висоли на поверхні

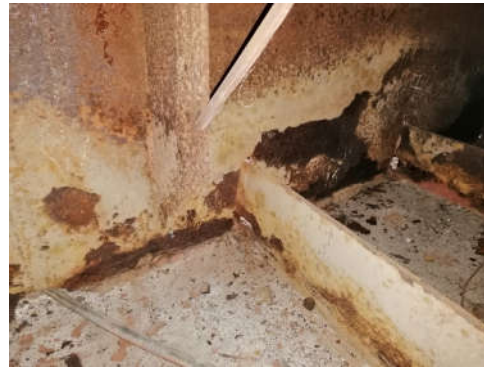
Рис. 3.10. Корозія опорної діафрагми та поздовжніх ребер на опорі № 6

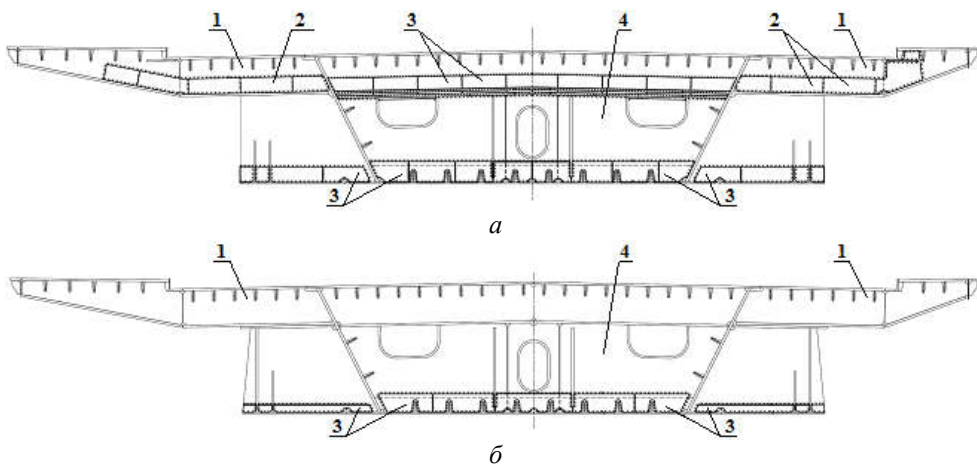
Рис. 3.11. Підсилення опорної діафрагми на опорі № 0 (а) і на опорі № 6 (б): 1 – поперечна балка; 2 – елементи підсилення  $t16$ ; 3 – елементи підсилення  $t20$ ; 4 – опорна діафрагма

Підсилення опорних діафрагм прогонової будови на опорах № 0 та № 6 виконано шляхом приварювання листів металу з обох сторін діафрагм в місцях ослаблення їх перерізів (рис. 3.11). Причому, як і у випадку підсилення опорних ригелів, тут також марка сталі елементів підсилення прийнята S355NL за [22].

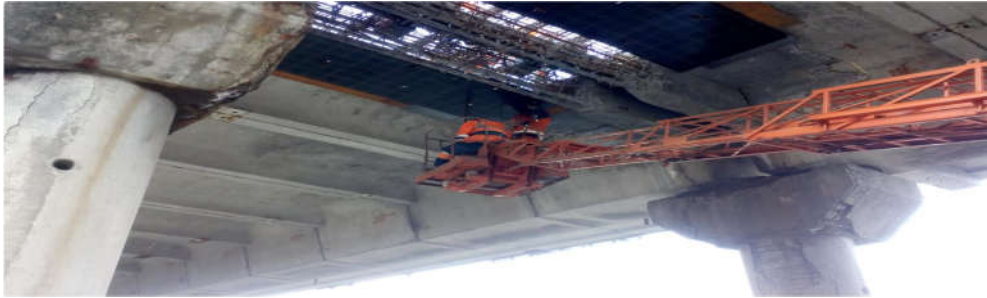
Рис. 2.4. Наслідки руйнування бетону в місцях влаштування деформаційних швів

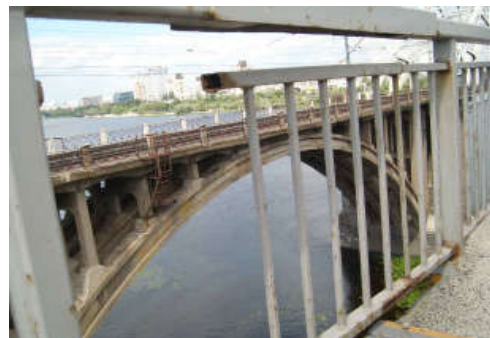
Рис. 4.12. Відсутнє заповнення перил у місці розташування деформаційного шва

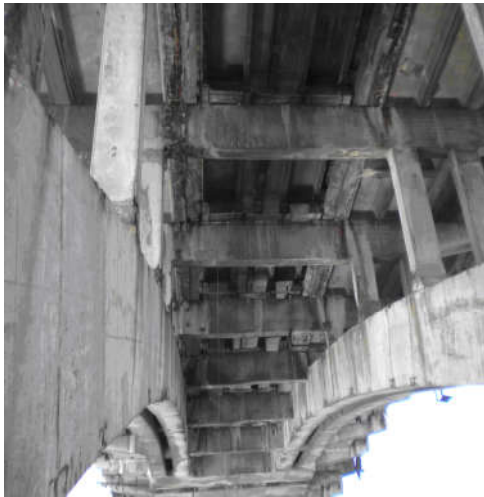
Рис. 5.4. Руйнування захисного шару монолітного бетону затижки з корозією попередньо напружених канатів

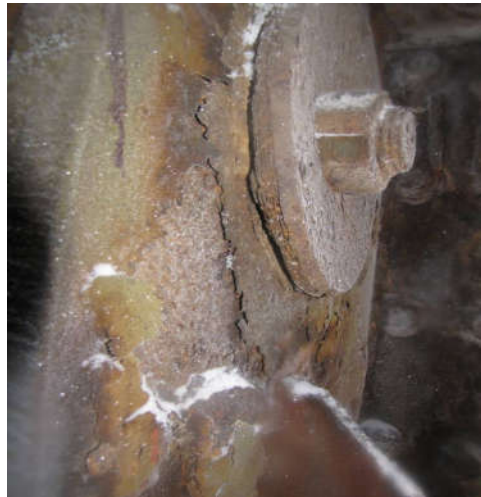
Рис. 5.5. Корозія конструкцій шарніра

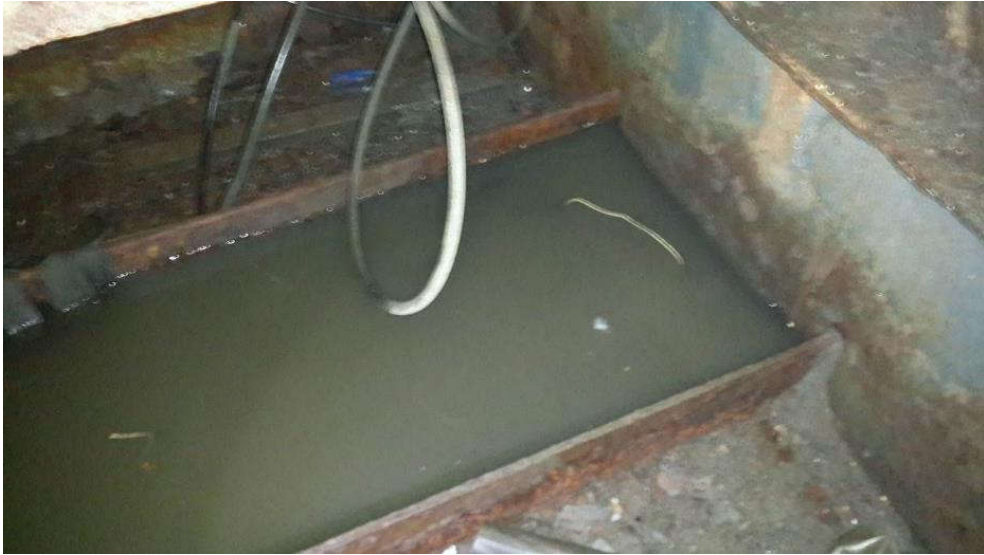
Рис. 6.2. Застій води, що потрапляє крізь деформаційний шов на нижній пояс коробчастої балки, призводячи до корозії металу

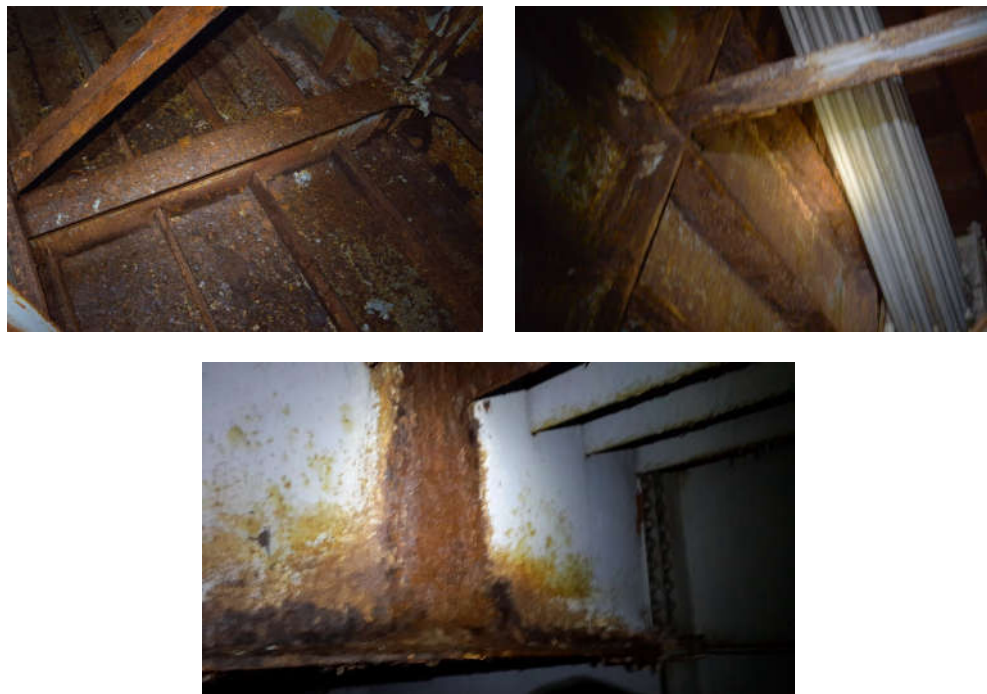
Рис. 6.4. Корозія металу у вантових прогонах

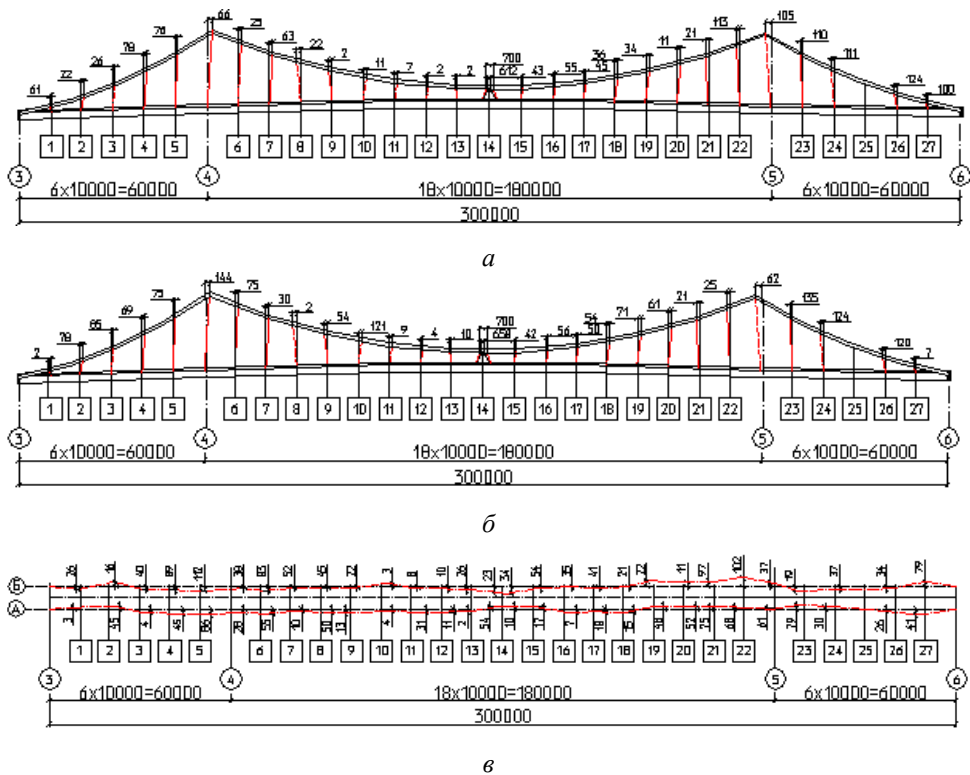
Рис. 7.3. Схема деформування несних елементів Паркового моста через р. Дніпро в м. Києві (у квадратах наведені номери підвісок): *a* – вздовж осі А; *б* – вздовж осі Б; *в* – в поперечному напрямку; — — проєктна вісь підвіски; — — дійсна вісь підвіски

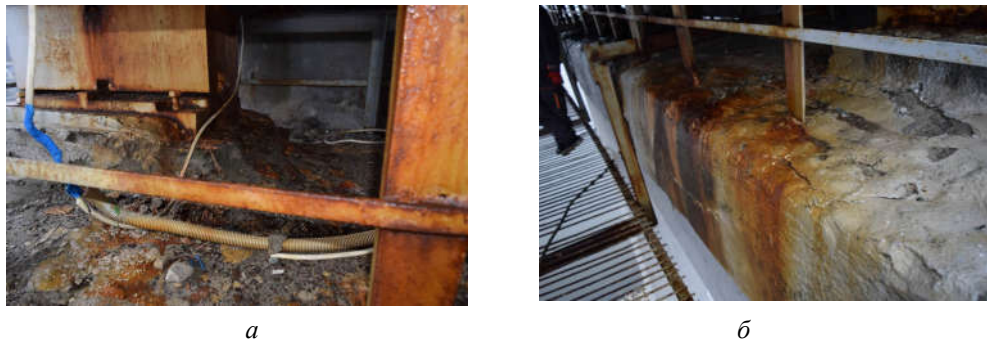
Рис. 8.4. Засміченість ригелів опор і пошкодження антикорозійного захисту опорних частин (а) і пошкодження бетону ригелів опор та їх захисного фарбового покриття (б)

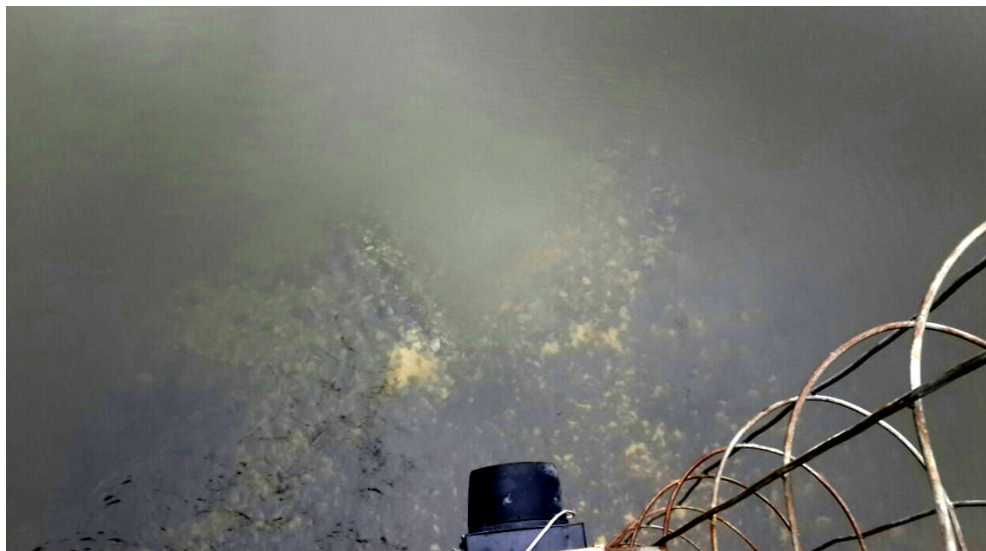
Рис. 8.5. Слід в кам'яній обкладці, що залишив фортштєвень плавзасобу при зіткненні

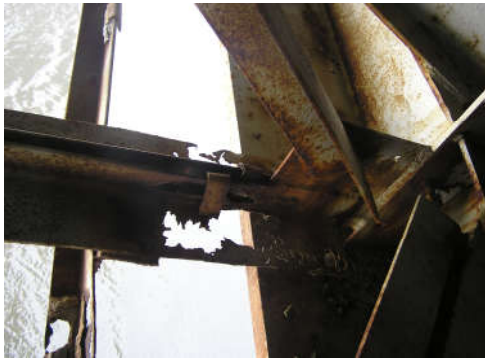
Рис. 9.3. Майже повністю зруйнована корозією в'язь

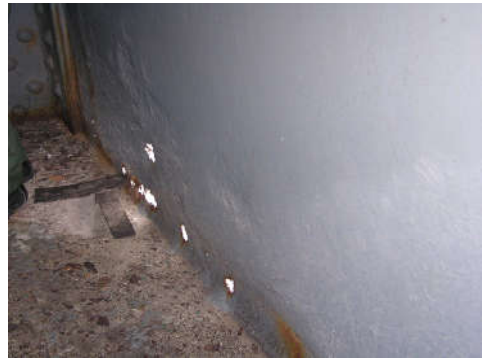
Рис. 9.4. Наскрізна корозія в стінці головної балки

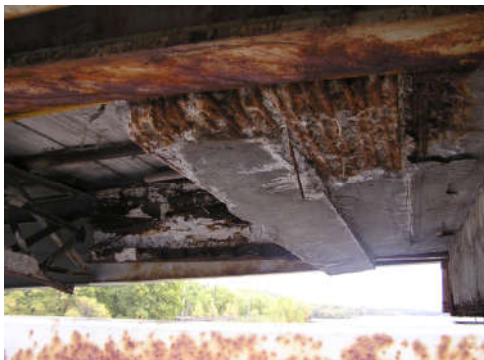
Рис. 9.7. Залізобетонні елементи протиага знаходяться під загрозою падіння

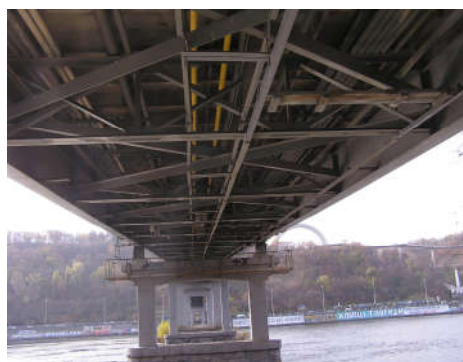
Рис. 9.9. Відсутній дерев'яний настил оглядових проходів

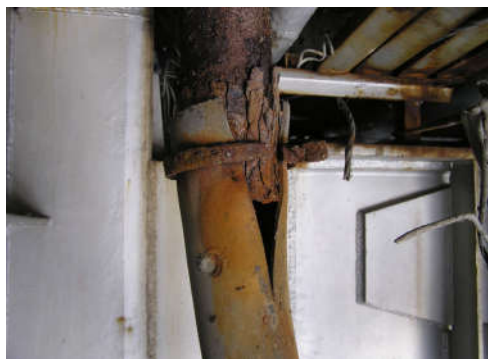
Рис. 9.11. Корозія водовідвідних труб

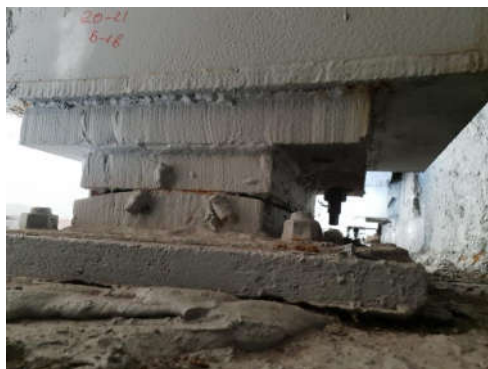
Рис. 12.4. Поверхнева корозія закладних деталей і опорних балансирів балки, зазори на місці бетонної підливки

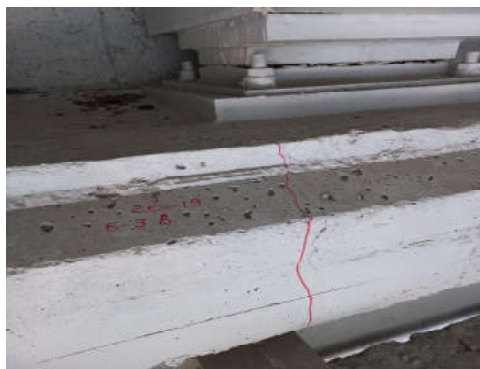
Рис. 12.5. Вертикальна тріщина в монолітному залізобетонному ригелі

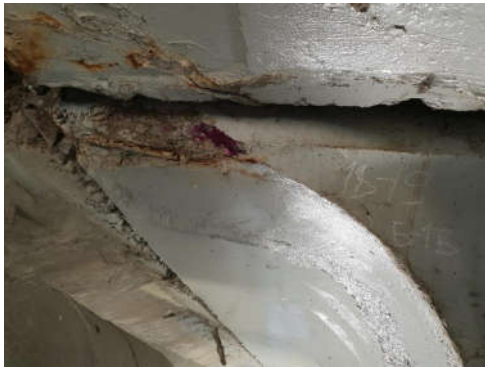
Рис. 12.6. Руйнування захисного шару бетону, корозія арматури

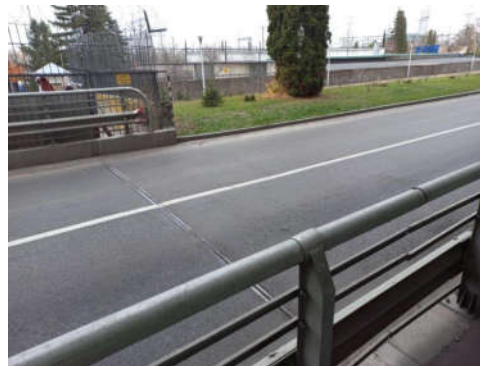
Рис. 12.9. Поперечні тріщини до 4 мм в асфальтобетонному покритті підходів до проїзної частини

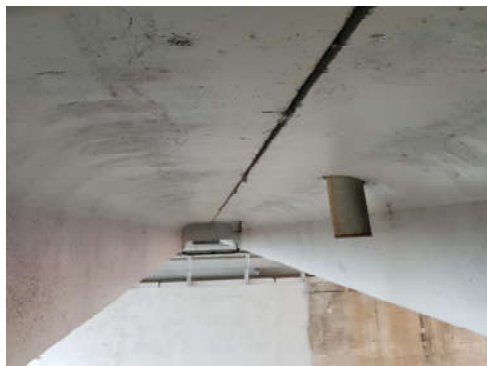
Рис. 12.10. Корозія сталевих труб водовідведення з проїзної частини, недостатня довжина труб водовідведення, яка є менше проєктної
