## ДОСВІД ТОВ «УКРАЇНСЬКИЙ ІНСТИТУТ СТАЛЕВИХ КОНСТРУКЦІЙ ІМЕНІ В.М. ШИМАНОВСЬКОГО» ЩОДО ВІДНОВЛЕННЯ ЗРУЙНОВАНИХ БУДІВЕЛЬ І СПОРУД

За матеріалами доповіді на засіданні  
Президії НАН України 14 січня 2026 року

### **Experience of the V. Shymanovskyi Ukrainian Institute OF Steel Construction in restoration of destroyed buildings and structures**

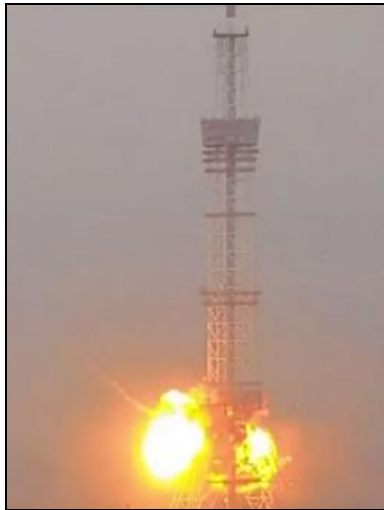
*Рис. 2.* Момент влучання ракети під час обстрілу київської телевежі. 1 березня 2022 р.

1 березня 2022 р. Росія завдала цілеспрямованого подвійного ракетного удару по телевежі, в результаті якого загинуло п'ятеро осіб і п'ятеро було поранено (рис. 2). Одна ракета влучила в апаратну на самій вежі, друга — у трансформаторну підстанцію, що призвело до припинення мовлення низки загальнонаціональних каналів. Однак конструкція телевежі загалом витримала вплив вибухової

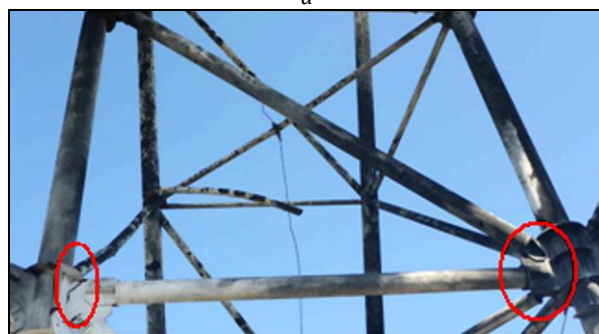
**Рис. 3.** Приклади пошкоджень окремих елементів конструкції київської телевежі; а — руйнування вузла з'єднання елементів барабана бази на позначці +56 м; б — тріщина у вузловій фасонці та розшарування заглушки кінцевого кріплення розпірки барабана на позначці +48 м

1) різного виду руйнування поперечного перерізу окремих елементів металоконструкцій (рис. 3);

конструктивну схему вежі та її напружений стан<sup>2</sup> <sup>3</sup>. Так, для відновлення зруйнованого вузла барабана бази вежі на позначці +56 м, запропонували замінити пошкоджені конструктивні елементи на нові, ідентичні тим, що були. Водночас із метою поліпшення умов виготовлення та монтажу нових елементів опорної ноги «А» між позначками +56 і +64 м замість безпосереднього закріплення типу «труба до труби» передбачили застосування більш технологічного конструктиву вузлових закріплень із використанням фасонок.

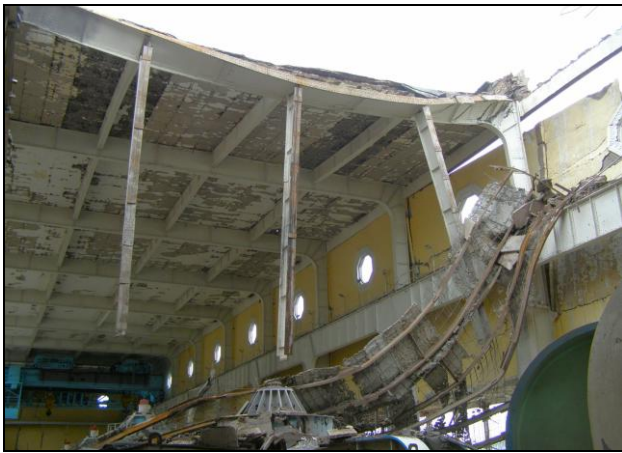
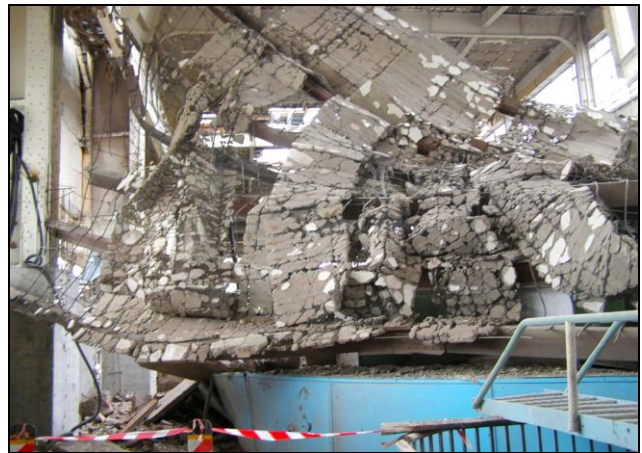
**Рис. 7.** Загальний вигляд машинних залів ДніпроГЕС, постраждалих після ракетного удару 22 березня 2024 р.: а — машзал №1; б — машзал №2

Основною метою масованого ракетного удару 22 березня 2024 р. було обмеження електрогенерувальних можливостей ДніпроГЕС. Тому агресор намагався скеровувати ракети не по греблі, а по двом машинним залам станції. З огляду на це компанія «Укргідроенерго» терміново ухвалила рішення щодо відновлення пошкоджених металоконструкцій і залучила до виконання цих робіт Український інститут сталевих конструкцій імені В.М. Шимановського. Фахівці Інституту провели обстеження постраждалих машзалів ДніпроГЕС (рис. 7) і у встановлені терміни розробили проєкт їх відновлення. Проте, зважаючи на безпекову ситуацію, відновлення машинних залів на сьогодні ще не завершено, оскільки всі зусилля Укргідроенерго спрямовано зараз на будівництво захисних споруд.

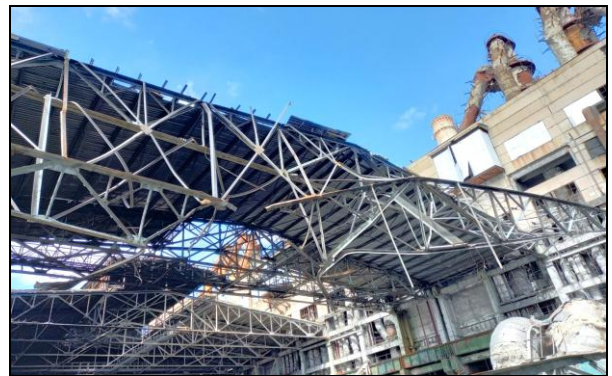
**Рис. 9.** Загальний вигляд руйнувань після ракетного удару по енергоблокам Зміївської ТЕС. 22 березня 2024 р.

В.М. Шимановського провести обстеження об'єкта (рис. 9) та розробити проект відновлення його металевих конструкцій.

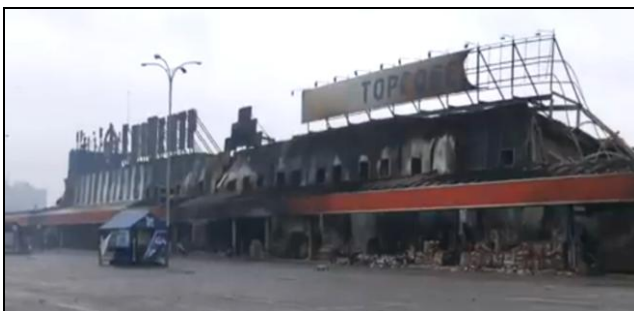
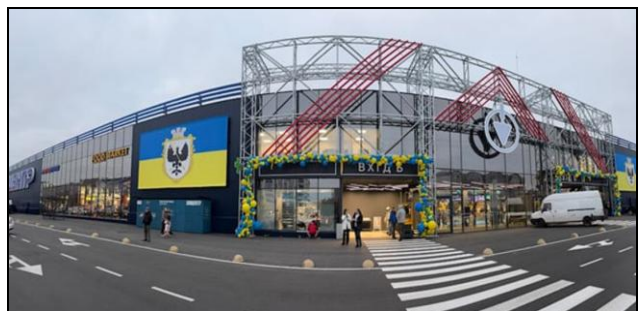
**Рис. 10.** Гіпермаркет «Епіцентр» у с. Новоселівка Чернігівської області: а — після пожежі від артобстрілу 28 лютого 2022 р.; б — відновлена будівля, відкрита в листопаді 2024 р.

дорозроблення проектної документації з відновлення торговельного центру. Протягом 2023—2024 рр. було запроєктовано і зведено більшу за площею і безпечнішу будівлю гіпермаркету, урочисте відкриття якого відбулося 9 листопада 2024 р. (рис. 10).

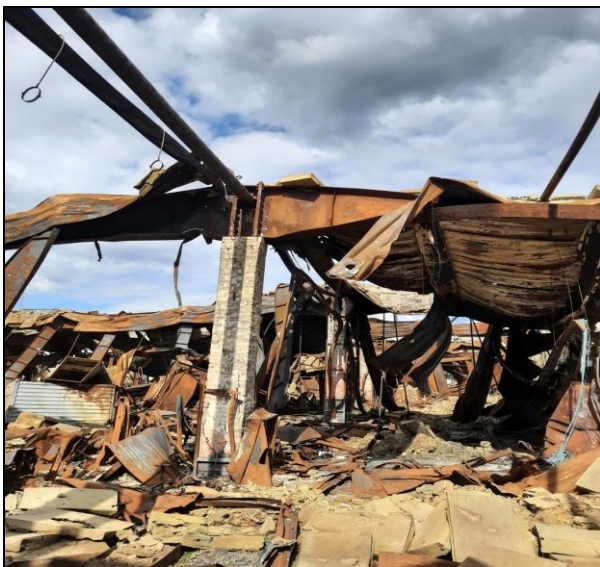
**Рис. 11.** Загальний вигляд знищеної будівлі гіпермаркету «Епіцентр» у м. Харків після бомбардування 25 травня 2024 р.

25 травня 2024 р. у вихідний день близько 16.00 армія РФ завдала авіаударів по будівельному гіпермаркету двома керованими авіабомбами, що призвело до масштабної пожежі і повного знищення об'єкта (рис. 11). В результаті атаки загинуло 19 людей, серед яких діти, постраждало понад 50 осіб.
