**О.В. Шимановський**

# **НАРИСИ СТОСОВНО ПРОБЛЕМ ПОЗАКЛАСНИХ МОСТІВ**

**Видання друге,  
перероблене та доповнене**

**Київ  
Видавництво «Сталь»  
2023**

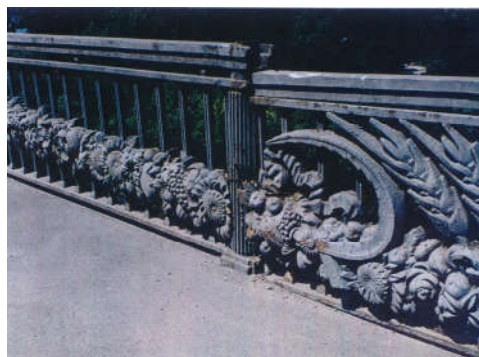
Рис. 1.3. Основні дефекти конструктивних елементів моста ім. Є.О. Патона: *а* – обвалення тротуарних плит внаслідок руйнування залізобетонної плити проїзної частини; *б* – руйнування перильної огорожі; *в* – оголювання і корозія арматури низу плити проїзної частини; *г* – руйнування плити проїзної частини

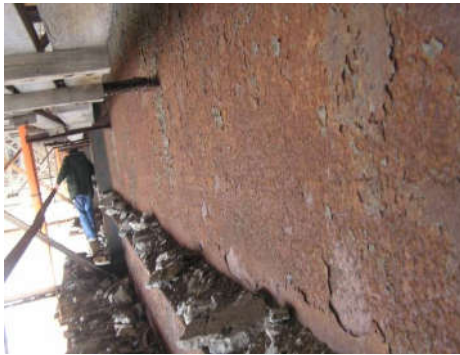
Рис. 2.6. Дефекти конструкцій моста ім. Є.О. Патона: *а* – корозійне пошкодження головних балок прогонових будов; *б* – дефекти опорних частин; *в* – корозія поперечних балок; *г* – руйнування захисного шару бетону залізобетонної плити проїзної частини; *д* – сколи бетону, оголення та корозія арматури елементів опор; *е* – відсутність настилу оглядового проходу

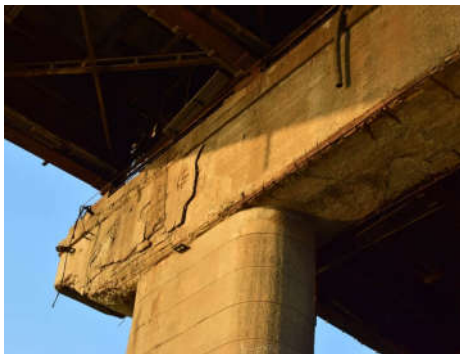
*д*

- порушення гідроізоляції тротуарних блоків;
- низка дефектів проміжних опор: протікання води на опори крізь деформаційні шви з супутнім вилуговуванням бетону, руйнування бетону зливної призми опор, корозія металу та відсутність в окремих місцях перильної огорожі по периметру ригелів, часткове руйнування гранітного облицювання цоколів опор, а також сколи бетону, тріщини, оголення та корозія арматури підферменників, ригелів та колон опор (рис. 2.6, д);

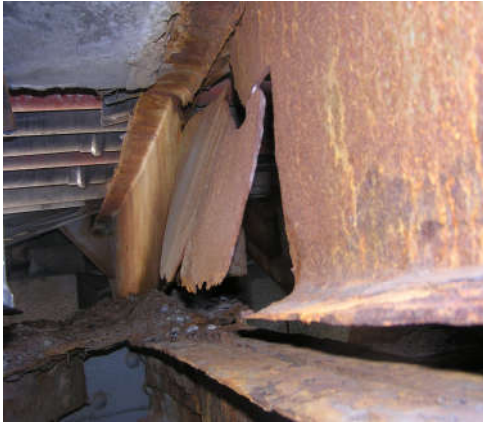
мосту, яка сталася вже влітку 2018 року. А саме: над опорою № 1 було виявлено «просідання» залізобетонної плити проїзної частини зумовлене повним руйнуванням внаслідок значних корозійних пошкоджень однієї з прилеглих до деформаційного шва поперечних балок на ділянці завдовжки близько 1,5 м з боку верхової сторони моста (рис. 3.3). Що ж стосується іншої поздовжньої частини цієї балки, то вона мала численні ознаки часткового руйнування також через значні корозійні ураження та пошкодження. До речі, подібна ситуація з прилеглими до деформаційного шва поперечними балками має місце й над опорою № 25 (рис. 3.4).

Рис. 3.3. Руйнування поперечної балки на опорі № 1

У цьому сенсі варто зазначити, що експлуатуюча організація моста ім. Є.О. Патона, Комунальне підприємство «Київавтошляхміст», вельми оперативно відреагувала на вказану аварійну ситуацію в екстреному порядку прийнявши запобіжні заходи: у зоні руйнування поперечної балки з метою сприйняття навантаг від залізобетонної плити проїзної частини та відновлення її працеспроможності були встановлені додаткові тимчасові металеві балки, які спиралися на колони підвищеної навантаги (рис. 3.5). В зв'язку з цим наголосимо, що саме завдяки такому оперативному втручання вдалося відмовитися від повної зупинки руху автотранспорту по мосту, а тільки його дещо обмежити – рух був тимчасово закритий виключно по крайній смузі з боку верхової сторони моста над опорою № 1.

**3.3. Заходи щодо усунення аварійної ситуації.** Сутність узгодженого варіанта полягає в наступному. Поряд із існуючими зруйнованими поперечними балками над опорою № 1 без їх видалення вирішено встановити дві нові балки із прокатних спарених двотаврів, а саме перша балка з двох двотаврів 36М – з боку прогону 58,0 м та друга балка з двох двотаврів 24М – з боку прогону 17,1 м (рис. 3.6). Їх монтаж передбачено виконати шляхом заведення збоку від прогонової будови (рис. 3.7) трьох окремих монтажних елементів із подальшим їх об'єднанням в суцільну балку в місцях монтажних стиків (рис. 3.6, а). Після цього, задля включення балок у роботу, буде виконано їх піддомкращування з наступним встановленням під ними пакету підкладок.

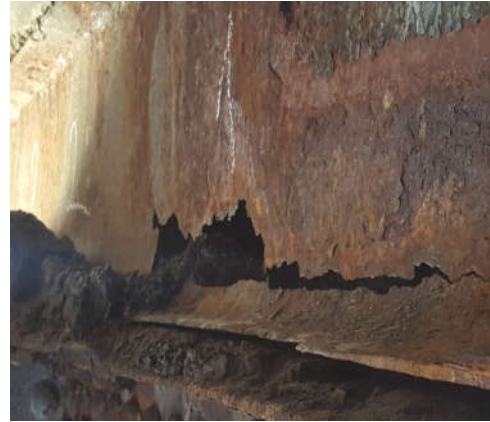
Рис. 3.4. Руйнування поперечної балки на опорі № 25

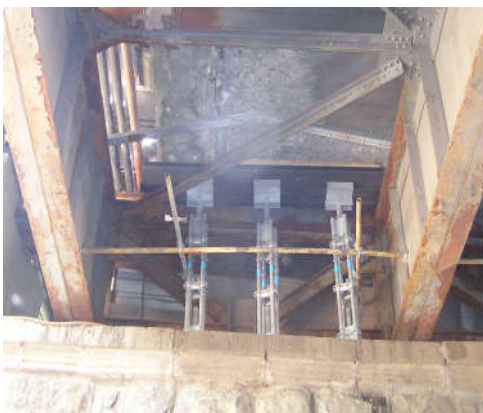
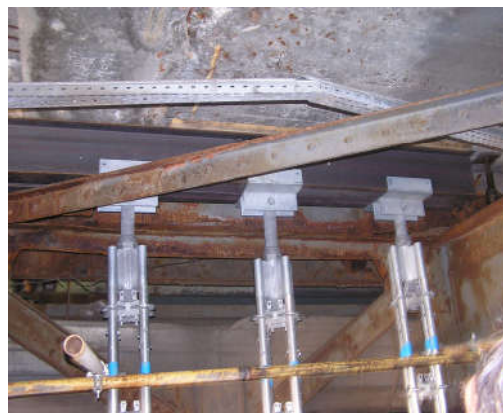
Рис. 3.5. Тимчасові додаткові металеві балки, обперті на колони підвищеної навантаги: *а* – загальний вигляд; *б* – вузол обпирання

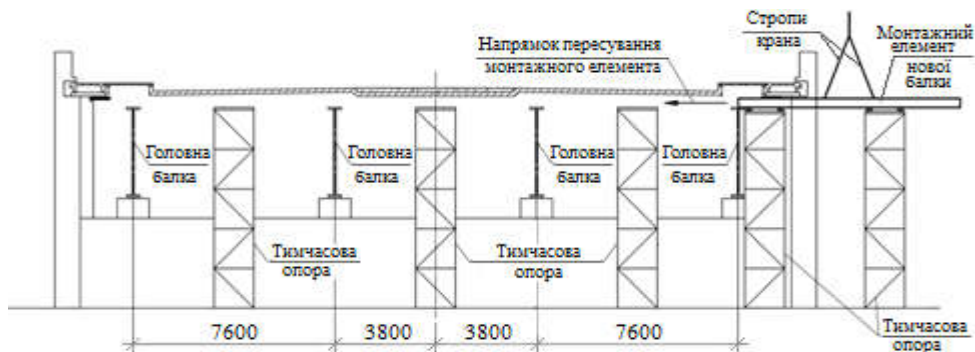
Рис. 3.7. Схема монтажу нової поперечної балки

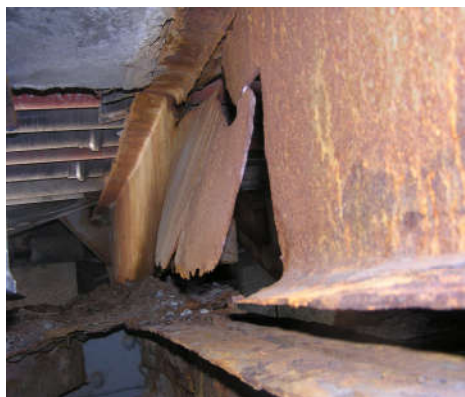
Рис. 4.3. Руйнування поперечної балки на опорі № 1

- поперечні балки на опорах № 1 і № 25 (рис. 4.3, 4.4): у зв'язку з руйнуванням зазначених балок необхідно терміново завершити протиаварійні заходи, передбачені проєктом ТОВ «Укрінсталькон імені В. М. Шимановського», розробленим влітку 2018 р.;

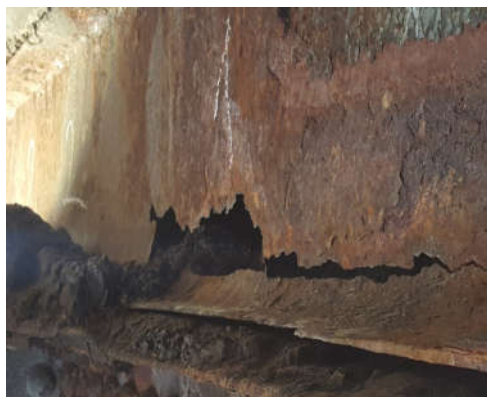
Рис. 4.4. Руйнування поперечної балки на опорі № 25

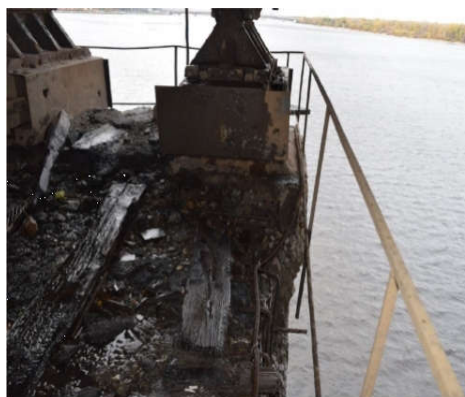
- надводна частина опори № 11, яка має часткове руйнування бетону ригеля опори під підферменником (рис. 4.5); з метою уникнення погіршення технічного стану споруди в цілому і недопущення можливого виникнення в подальшому аварійної ситуації, першочерговими заходами для опори № 11 є термінове виконання ремонтних робіт із відновлення ригеля опори та підферменників верхових головних балок прогонових будов;

Рис. 4.5. Сколи бетону, оголення та корозія арматури підферменників опори № 11

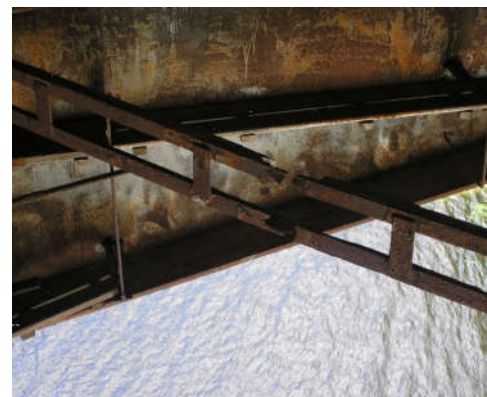
- окремі в'язі в прогонах 1 – 2, 2 – 3, 3 – 4, 4 – 5, 14 – 15, 16 – 17, 17 – 18, 18 – 19, 19 – 20, а також на опорах № 6, № 9, № 20, № 22, № 25 розірвані внаслідок 100% корозії та потребують відновлення (рис. 4.6);

Рис. 4.6. Розрив в'язі в прогоні 16 – 17 внаслідок дії корозії

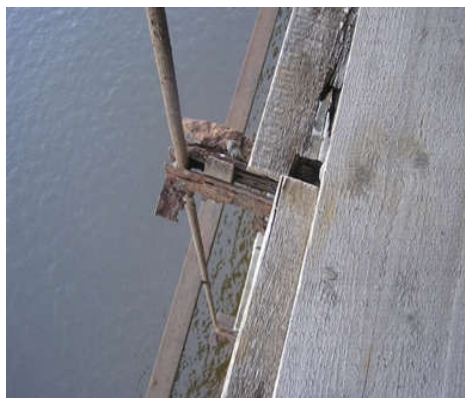
- оглядові проходи непридатні для пересування технічного персоналу і потребують термінового капітального ремонту відповідно до окремо розробленого проєкту (рис. 4.7);

Рис. 4.7. Корозія металу несних елементів оглядових проходів

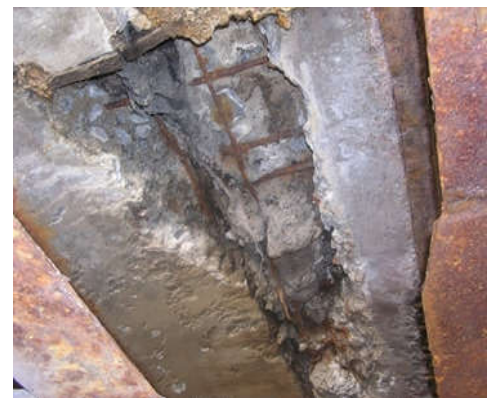
- залізобетонна плита проїзної частини має окремі місця з глибиною карбонізації бетону до 20 мм та з корозійними пошкодженнями арматури від 6 до 32% площі перерізу (рис. 4.8), що потребує невідкладного виконання капітального ремонту або реконструкції плити;

Рис. 4.8. Руйнування захисного шару бетону плити проїзної частини

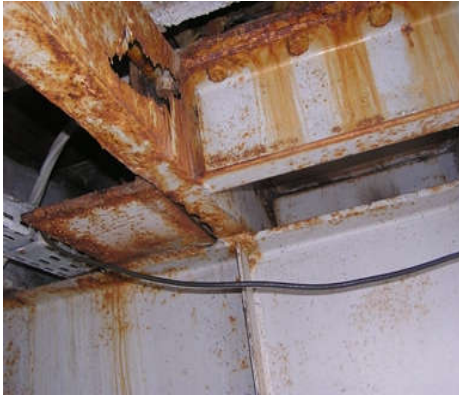
- корозія і руйнування вузлів кріплення стовпів освітлення негативно впливають на безпеку руху автомобілів на проїзній частині та перехожих на тротуарах, а також проходженню суден під мостом (рис. 4.9); стовпи освітлення необхідно якнайшвидше відремонтувати або замінити на нові;

Рис. 4.9. Корозійне руйнування балкової клітки стовпа освітлення № 18

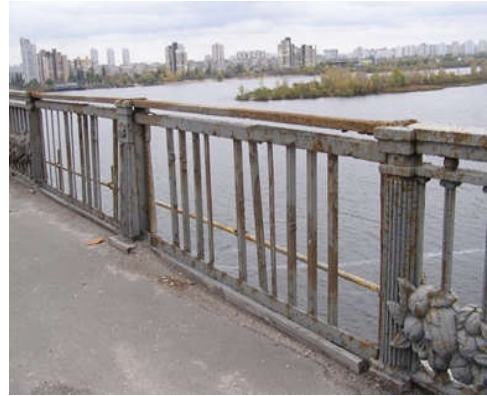
- руйнування секцій перильної огорожі та їх кріплень загрожують безпеці руху пішоходів і проходженню суден під мостом (рис. 4.10); оскільки майже всі конструкції перил знаходяться в аварійному стані, то вони потребують повної заміни.

Рис. 4.10. Руйнування секції перильної огорожі та її кріплення, відрив декоративних елементів

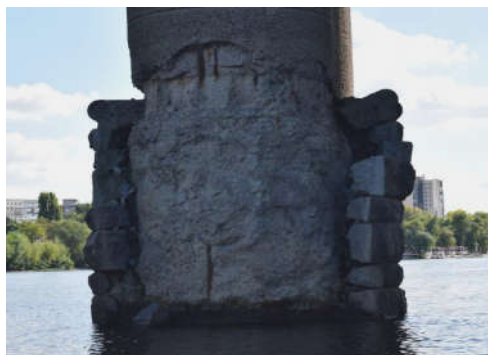
- підводна та надводна частини опори № 21, на обох із яких відмічені вивали фрагментів кам'яної кладки (рис. 5.3). Оскільки цей дефект знаходиться у зоні коливання рівня води, то він вимагає невідкладного поновлення кладки;

Рис. 5.3. Вивали фрагментів кам'яної кладки опори № 21

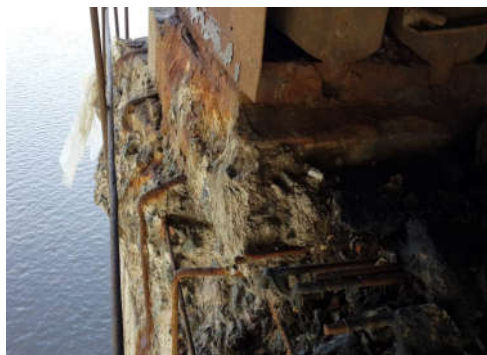
- надводна частина опори № 11, на якій зафіксоване часткове руйнування бетону ригеля опори під підферменником (рис. 5.4). З метою уникнення погіршення технічного стану споруди в цілому, і недопущення можливого виникнення в подальшому аварійних ситуацій, першочерговими заходами для опори № 11 є термінове виконання ремонтних робіт із відновлення ригеля опори та підферменників верхових головних балок прогонових будов;

Рис. 5.4. Сколи бетону, оголення та корозія арматури підферменників опори № 11

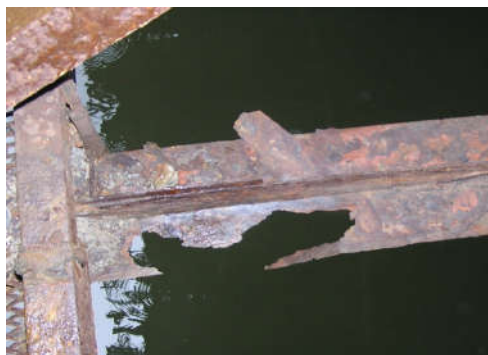
- горизонтальні та вертикальні в'язи за всією довжиною моста потребують невідкладного ремонту внаслідок значної корозійної деградації в межах від 50% і більше, а деякі з них навіть зруйновані повністю (рис. 5.5);

Рис. 5.5. Корозія горизонтальної в'язі більше 50% перерізу

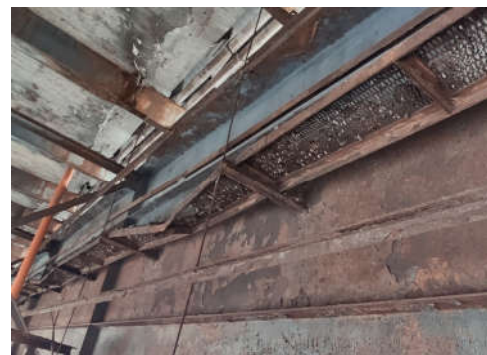
- оглядові проходи внаслідок корозії та руйнації багатьох їх несних елементів (рис. 5.6) непридатні для пересування технічного персоналу, а тому вимагають термінового капітального ремонту відповідно до проекту, розробленого ТОВ «Укрінсталькон імені В.М. Шимановського» у 2020 році;

Рис. 5.6. Руйнування та деформація металоконструкцій оглядових проходів

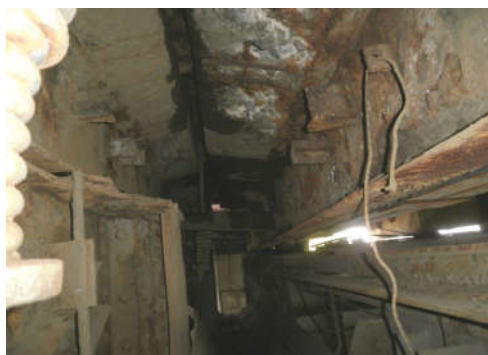
- деформаційні шви ковзаючого типу не відповідають вимогам безпеки руху (рис. 5.7) та вимагають капітального ремонту шляхом влаштування нових швів, а також заміни поперечних балок у місцях деформаційних швів. Відповідна проектно-кошторисна документація була розроблена ТОВ «Укрінсталькон імені В.М. Шимановського» у 2016 році;

Рис. 5.7. Пружини та упори деформацийного шва, зруйновані корозією

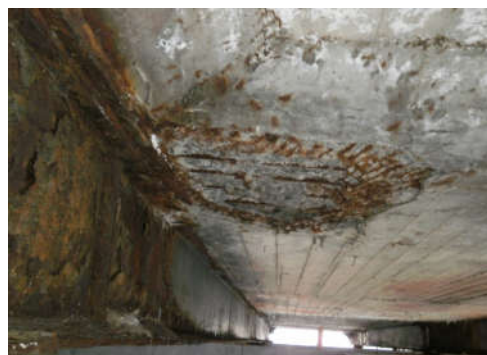
- залізобетонна плита проїзної частини має окремі місця з глибиною карбонізації бетону до 20 мм й з корозійними пошкодженнями арматури від 6 до 58,4% площі поперечного перерізу (рис. 5.8), що тягне за собою необхідність проведення капітального ремонту або повної реконструкції плити;

Рис. 5.8. Руйнування захисного шару бетону плити проїзної частини

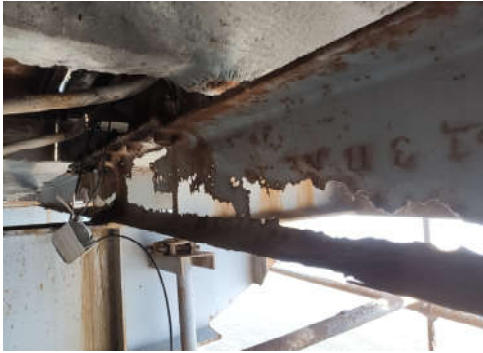
- корозія і руйнування вузлів кріплення стовпів освітлення (рис. 5.9) негативно впливають на безпеку руху автомобілів на проїзній частині та перехожих на тротуарах. Стовпи освітлення необхідно якнайшвидше відремонтувати, рекомендується замінити на нові;
- руйнування секцій перильної огорожі та їх кріплень (рис. 5.10) загрожує не тільки безпеці руху пішоходів, а й пропливаючим під мостом плавзасобам. Оскільки майже всі конструкції перил знаходяться в аварійному стані, то вони потребують повної заміни.

Рис. 5.9. Корозійне руйнування балкової клітки бази ліхтарної щогли

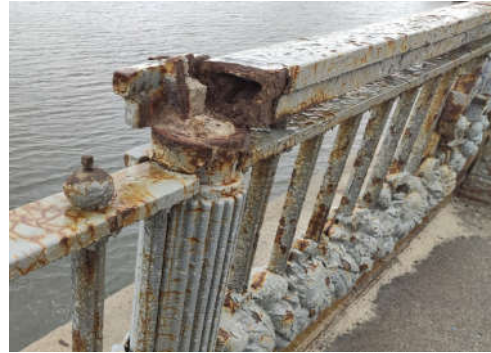
Рис. 5.10. Руйнування перильної огорожі

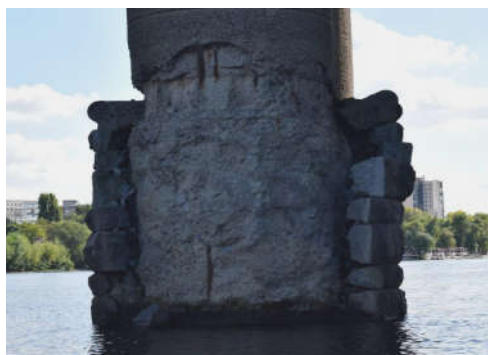
Рис. 6.1. Вивали фрагментів кам'яної кладки опори № 21

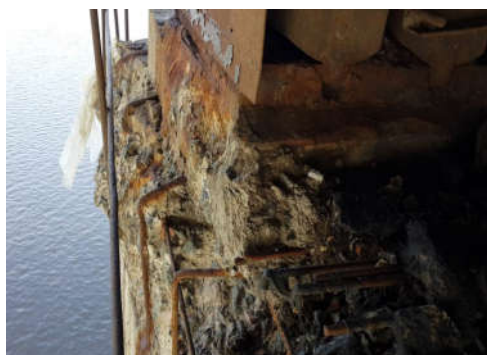
Рис. 6.2. Сколи бетону, оголення та корозія арматури підферменників опори № 11

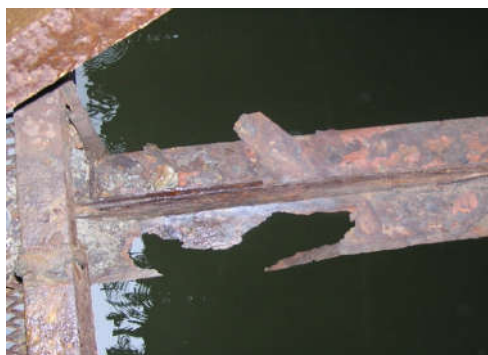
Рис. 6.3. Корозія горизонтальної в'язі більше 50% поперечного перерізу

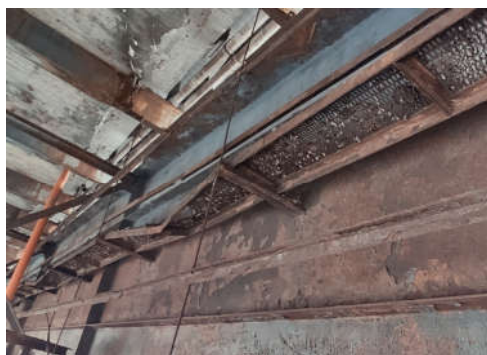
Рис. 6.4. Руйнування та деформація металоконструкцій оглядових проходів

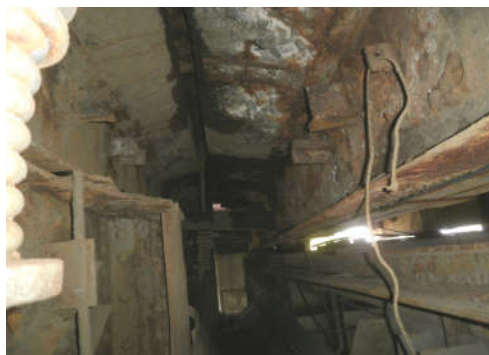
Рис. 6.5. Пружини та упори деформаційного шва зруйновані корозією

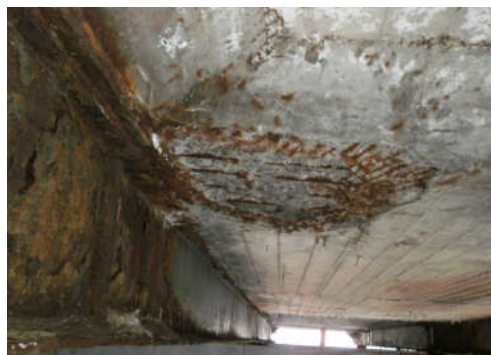
Рис. 6.6. Руйнування захисного шару бетону плити проїзної частини

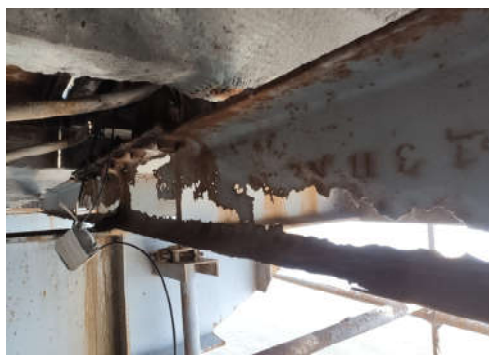
Рис. 6.7. Корозійне руйнування балкової клітки бази ліхтарної щогли

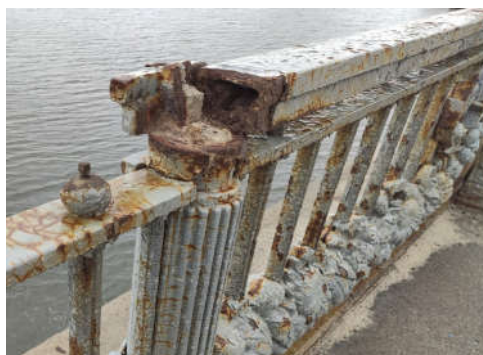
Рис. 6.8 Руйнування перильної огорожі

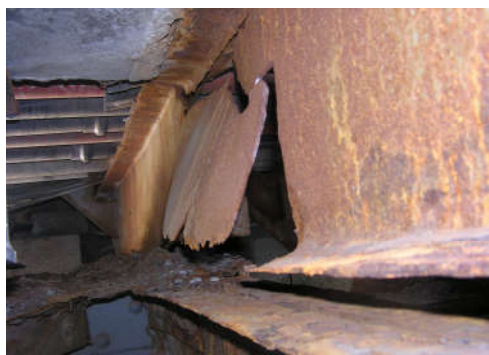
Рис. 6.9. Руйнування поперечної балки на опорі № 1

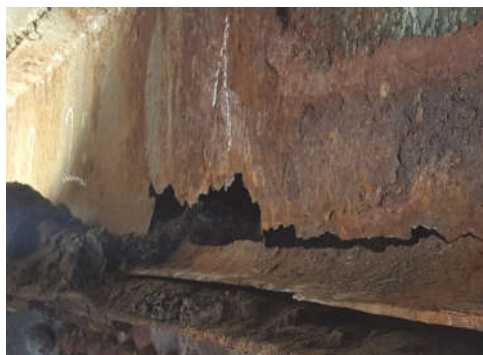
Рис. 6.10. Руйнування поперечної балки на опорі № 25

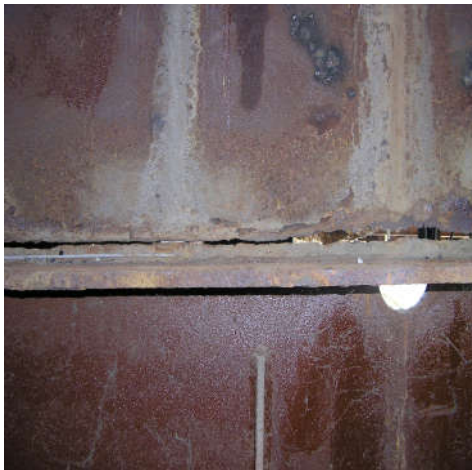
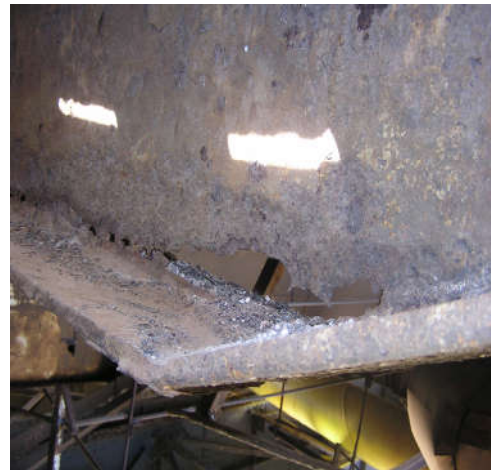
**1.1.3. Проблеми експлуатації моста.** Згідно з результатами часткового обстеження, проведеного у серпні 2019 року ТОВ «Український інститут сталевих конструкцій імені В.М.Шимановського», зафіксована низка дефектів поперечної балки моста через аванкамеру біля деформаційного шва № 11, а саме: наскрізна корозія стінки поперечної балки над опornoю діафрагмою головної балки (рис. 1.5, *а*) і стінки поперечної балки на консолях (рис. 1.5, *б*), а також корозія металу, руйнування антикорозійного покриття на всій площині поверхні поперечної балки.

Рис. 1.5. Наскрізна корозія стінки поперечної балки над опornoю діафрагмою головної балки (*а*) та стінки поперечної балки на консолі (*б*)

Також було з'ясовано, що головним чинником зазначених дефектів є незадовільний технічний стан розташованого вище деформаційного шва, внаслідок чого конструкції, що знаходяться нижче (поперечні балки), протягом тривалого часу піддавались негативному впливу насиченої агресивними протиожеледними соляними сумішами води, яка стікала з проїзної частини. Тому задля запобігання в подальшому такому zalиванню наразі виконуються роботи з заміни конструкцій морально та фізично застарілого деформаційного шва з ковзним листом на деформаційний шов нового типу D160 виробництва фірми «MAURER».

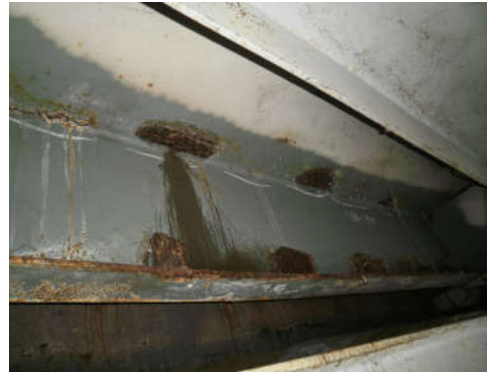
*Прогонові будови.* Загальними дефектами властивими всім прогоновим будовам є значне пошкодження антикорозійного покриття (тріщини, міхури, злущення) та, як наслідок цього, – корозія металу з незначним ослабленням поперечних перерізів (рис. 1.11). У місцях приварки конструкцій деформаційних швів та в місцях отворів у плиті для перетину зварних швів наявні плями поверхневої корозії з ослабленням перерізу до 5%, спучуванням та відшаруванням антикорозійного захисту з виникненням корозійних виразок. Також присутня корозія металу ортотропної плити в місцях пропалення металу, яке було вчинено під час демонтажу – монтажу поздовжнього деформаційного шва у 2010 році (рис. 1.12).

Рис. 1.12. Корозія металу ортотропної плити в місцях пропалення металу

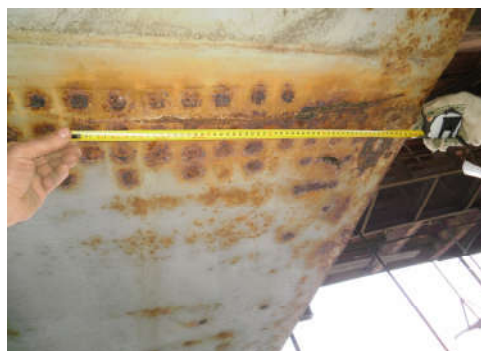
*Опорні ригелі.* Необхідно зазначити, що корозія насамперед вразила конструкції опорних ригелів під деформаційними швами внаслідок замочування та тривалого застою води в елементах з'єднань стінок і поясів ригелів, оскільки перевлаштування деформаційних швів не було проведено вчасно. Особливої уваги привертає технічний стан ригелів на бичках № 3 і № 45 через накопичення значної кількості непотребу: бруду, сміття, ворохів непотрібних кабелів, а також іржавих кронштейнів і місць їх кріплення до ригелів (рис. 1.13) – всі ці фактори, на превеликий жаль, пришвидшують розвинення корозійних процесів опорних ригелів. А от найнебезпечнішими з виявлених дефектів виявилися тріщини та корозійні розшарування нижнього поясу ригеля на бичку № 3, що призвело не тільки до утворення наскрізних дір, а й значного (до 50%) ослаблення поперечного перерізу його нижнього поясу (рис. 1.14, 1.15).

Рис. 1.14. Корозійна тріщина завдовжки ~ 650 мм у нижньому поясі ригеля на бичку № 3 зі сторони аванкамери

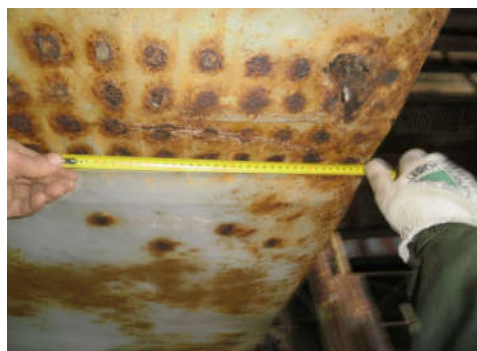
Рис. 1.15. Корозійна тріщина завдовжки ~ 450 мм у нижньому поясі ригеля на бичку № 3 зі сторони греблі

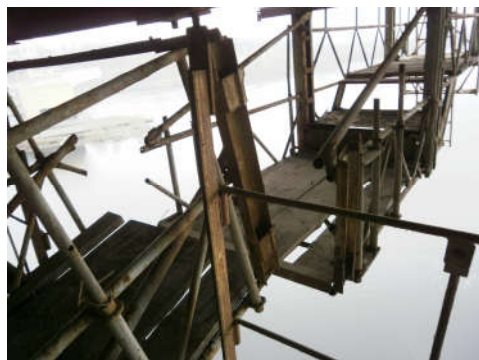
дефектами (рис. 1.19): механізми пересування (редуктори, котки) вкриті продуктами корозії, з огляду на що їх рухомість неможлива; несні металоконструкції візків та кріплення дощатого настилу практично повністю зруйновані корозією; монорейки, по яких рухаються візки, мають значні корозійні пошкодження (подекуди наскрізні) і деформації в місцях деформаційних швів.

Рис. 1.19. Корозія несних елементів візка; частково відсутній дощатий настил і елементи огорожі; механізми пересування візка заблоковані в результаті дії корозії

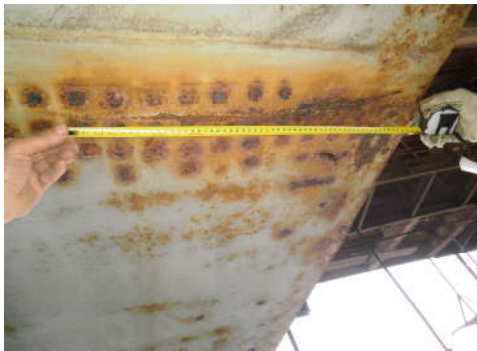
Рис. 1.21. Корозійна тріщина завдовжки ~ 650 мм у нижньому поясі ригеля на бичку № 3 зі сторони аванкамери

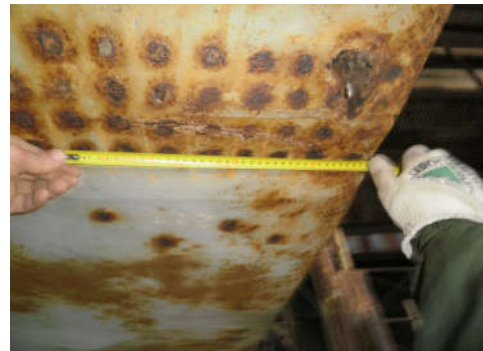
Рис. 1.22. Корозійна тріщина завдовжки ~ 450 мм у нижньому поясі ригеля на бичку № 3 зі сторони греблі

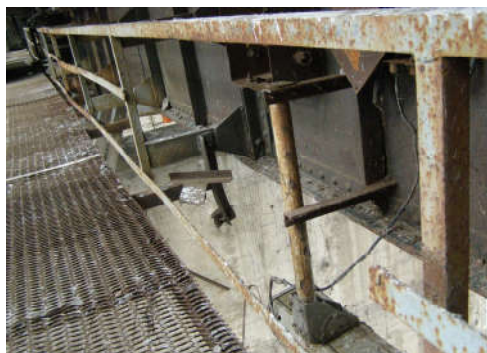
*Оглядові пристосування.* Основні дефекти оглядових пристосувань стосуються корозії елементів оглядових площадок, нестачі окремих елементів заповнення перильної огорожі, розривів і тріщин зварних швів кріплення конструкцій, дір і вм'ятини у настилі та деформацій площадок (рис. 1.36).

Рис. 1.36. Корозія, відсутні стійки та заповнення перильної огорожі

антикорозійного захисту. Відсутні елементи в'язей відновити, а відірвані – закріпити. Оглядові пристосування підлягають капітальному ремонту, рекомендовано виконати їх повну заміну. Крім цього, необхідно провести ремонтні роботи з усунення усіх інших вище описаних дефектів.

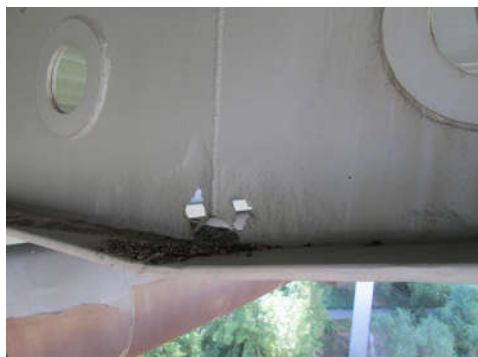
*Прогонова будова.* До основних дефектів коробки головної балки можна віднести наступне: загальна нерівномірна корозія металу кромки ортотропної плити низової сторони близько 50% перерізу (рис. 1.41), корозійні руйнування стінок окремих поперечних балок (рис. 1.42), поверхова корозія стінки та ребер коробки головної балки біля крайніх опор естакади (рис. 1.43) і засміченість у коробці біля крайніх опор № 0 та № 6 (рис. 1.44).

Рис. 1.42. Корозійні руйнування стінок окремих поперечних балок

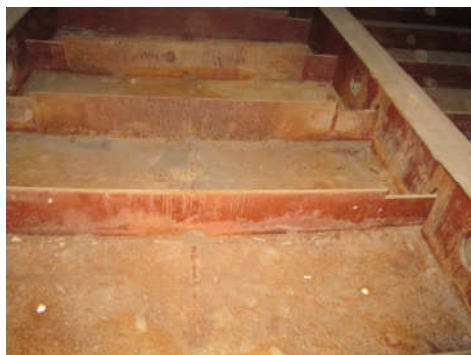
Рис. 1.43. Поверхова корозія стінки та ребер коробки головної балки біля крайніх опор естакади

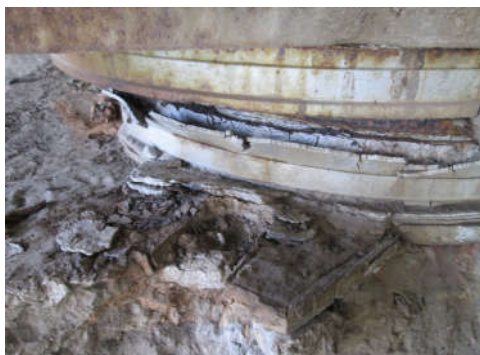
Основними дефектами *опорних частин* є руйнування окремих анкерних болтів та еластичного ущільнювача опорних частин на опорі № 0 (рис. 1.46), поверхнева корозія елементів окремих опорних частин (в першу чергу на опорі № 0) через відсутність антикорозійного захисту, відсутність або пошкодження захисних кожухів всіх опорних частин.

Рис. 1.46. Руйнування анкерних болтів, захисного кожуха та еластичного ущільнювача. Корозія елементів опорної частини

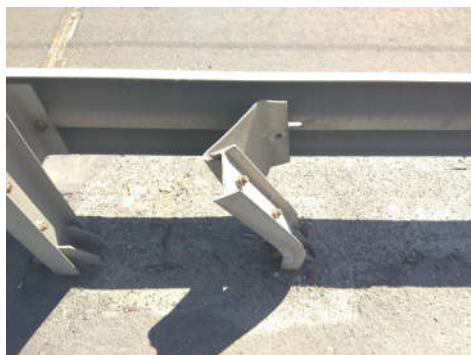
- на бар'єрній огорожі подекуди виявлено деформації та тріщини консолей-амортизаторів, деформації окремих стояків огорожі (рис. 1.47);
- тротуарне покриття вздовж усіх перил неякісне або взагалі відсутнє, засміченість тротуару, технологічні вирізи в тротуарі закриті просічно-втяжним настилом, що призводить до протікання води на нижче розташовані металоконструкції естакади і, як наслідок, сприяє корозії несних елементів прогонової будови;
- ліхтарні щогли подекуди мають нахил у бік тротуару та проїзної частини, а через відсутність антикорозійного захисту біля тротуарного покриття в окремих місцях розпочалися корозійні процеси металу щогли (рис. 1.48);
- деформаційні шви місцями потребують очищення від сміття.

Рис. 1.47. Деформація стояка бар'єрної огорожі

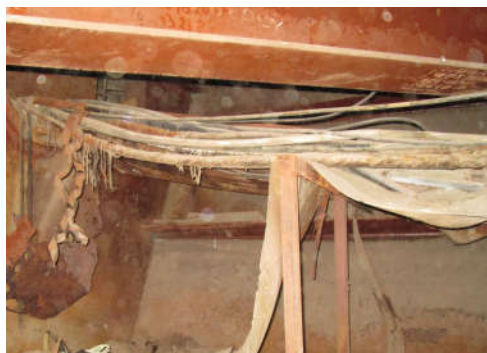
*Кріплення комунікацій* теж мають дефекти – поблизу опори № 0 короб комунікацій зруйнований, наявні бруд та сміття всередині короба (рис. 1.49); подекуди труба газопроводу не спирається на опорні конструкції.

Рис. 1.49. Короб комунікацій зруйнований. Бруд та сміття всередині короба

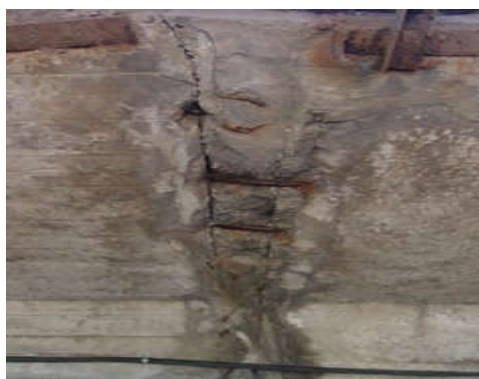
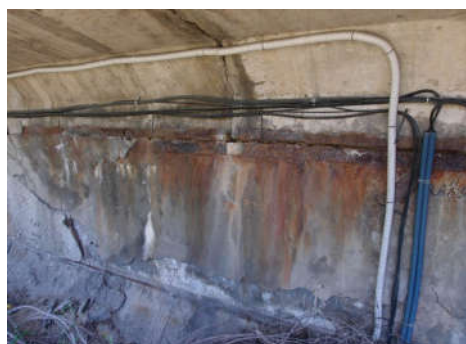
Характерні дефекти та пошкодження несних конструкцій земляної вставки представлені на рис. 1.53 – 1.55.

Рис. 1.53. Характерні дефекти залізобетонних конструкцій підпірної стінки № 6:  
 а – похилі тріщини, висоли на поверхні бетону; б – руйнування бетону омонолічування стиків, оголення та корозія арматури, закладних деталей; в – сліди регулярного замощення, руйнування захисного шару та висоли на поверхні бетону;  
 г – корозія закладних деталей кріплення огорожі

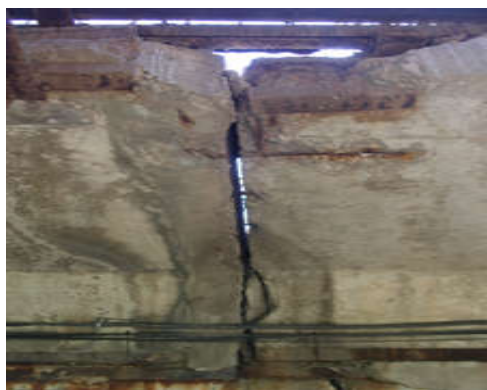
Рис. 1.54. Похилі тріщини шириною розкриття до 22 мм (а); розкриття швів до 25 мм між блоками підпірної стінки № 6 (б); руйнування бетону омонолічування стиків консолі

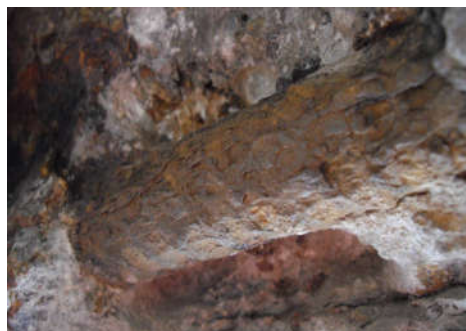
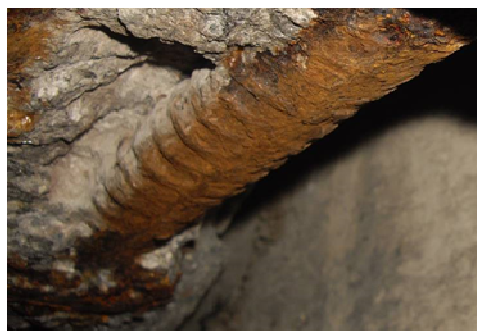
Під час обстеження було виявлено, що робоча поздовжня арматура Ø16 та 22 мм (армування конструкції підпірної стінки № 6 та збірних плит тротуарної консолі виконано арматурою класу А-I діаметром 8 і 10 мм і класу А-III діаметром 12, 16, 22, 25 мм) має зношеність по площі поперечного перерізу стрижня за рахунок корозії металу на максимальну величину від 5,94 до 8,44% відповідно. Результати фотофіксації арматури періодичного профілю з номінальними діаметром 12, 16, 22 мм і гладкої арматури Ø10 мм при визначенні ступеня корозії наведено на рис. 1.56.

Рис. 1.56. Загальний вигляд арматурних стрижнів конструкцій підпірної стінки № 6 із зафіксованим зменшенням площі поперечного перерізу:  
а – до 28,35 мм<sup>2</sup> (8,44%); б – перерізу в межах допустимих відхилень

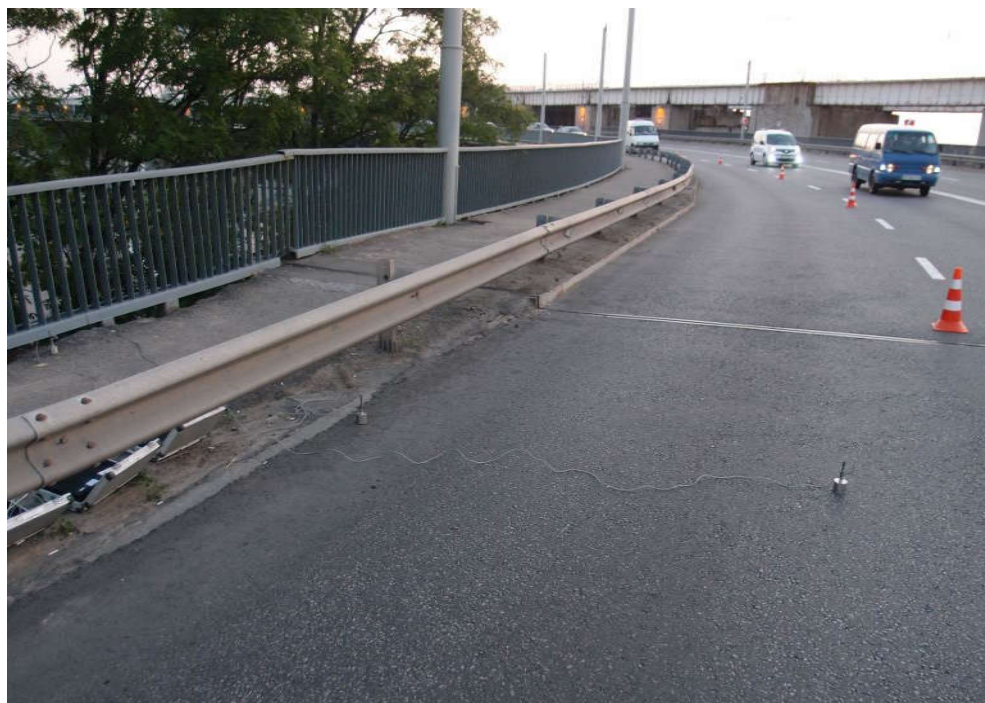
Рис. 1.59. Розміщення датчиків вібрації відповідно до схеми 2 у 2,5 м від деформаційного шва ДШ-3 на Опорі № 0

А зараз привернемо увагу до однієї важливої обставини динамічних досліджень, яка була виявлена при обстеженні технічного стану дорожнього одягу земляної вставки і чинила певний вплив на їх результати. Мова йде про те, що при вже згаданому обстеженні було виявлено перелом поздовжнього профілю зі зміщенням й просадкою асфальтобетонного покриття земляної вставки в межах Опори № 0 зі сторони нижнього б'єфу, який стався внаслідок виконання ремонтно-відновлювальних робіт із підсилення ростверку Опори № 0. Через це, на жаль, дорожнє покриття автодорожнього проїзду на ділянці біля Опори № 0 виявилось розташованим нижче дорожнього покриття естакади спряження греблі з лівим берегом, що призводило до створення додаткової імпульсної навантаги при проїзді автотранспорту через деформаційний шов ДШ-3 і яке треба було враховувати при проведенні досліджень задля отримання достовірних результатів.

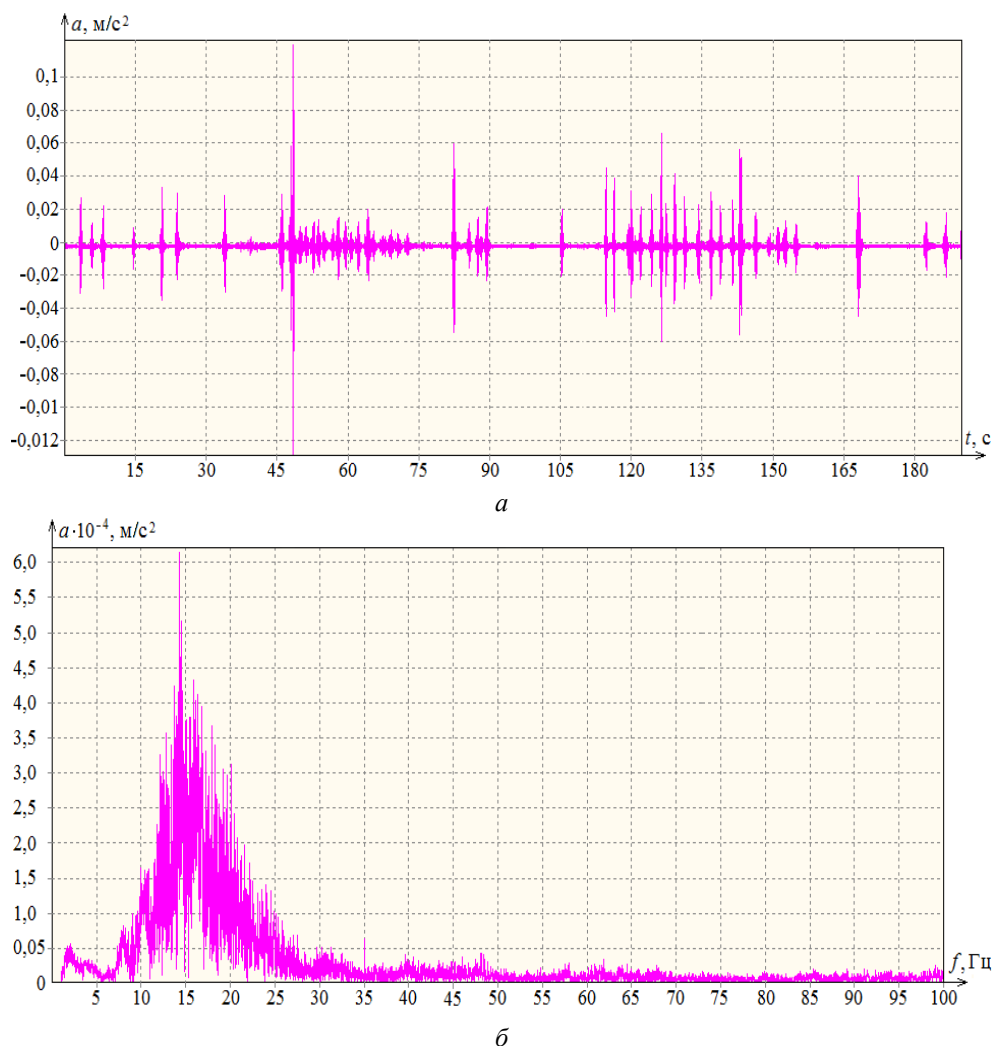
Рис. 1.61. Графіки сигналу (а) та СКЗ амплітудного спектра (б) вертикальних коливань дорожнього покриття земляної вставки в межах Опори № 0 при фоновому русі автотранспорту

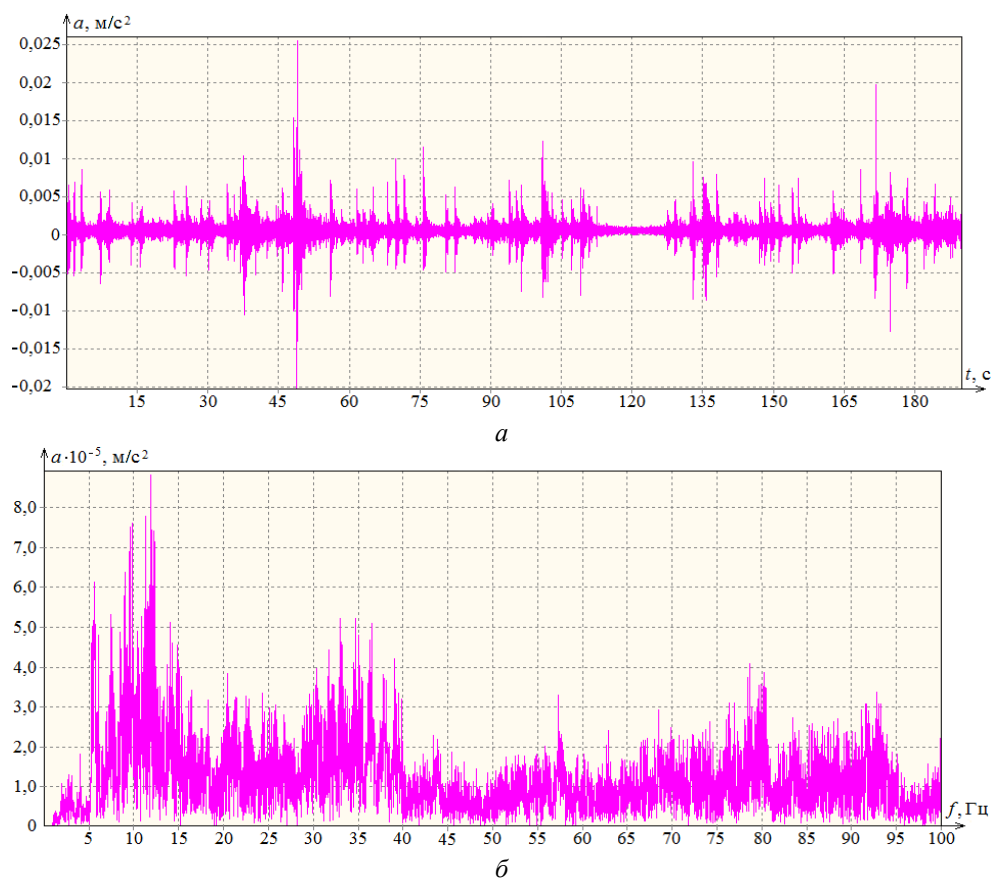
Рис. 1.62. Графіки сигналу (а) та СКЗ амплітудного спектра (б) горизонтальних коливань консолі підпірної стінки на ділянці опори № 0 при фоновому русі автотранспорту

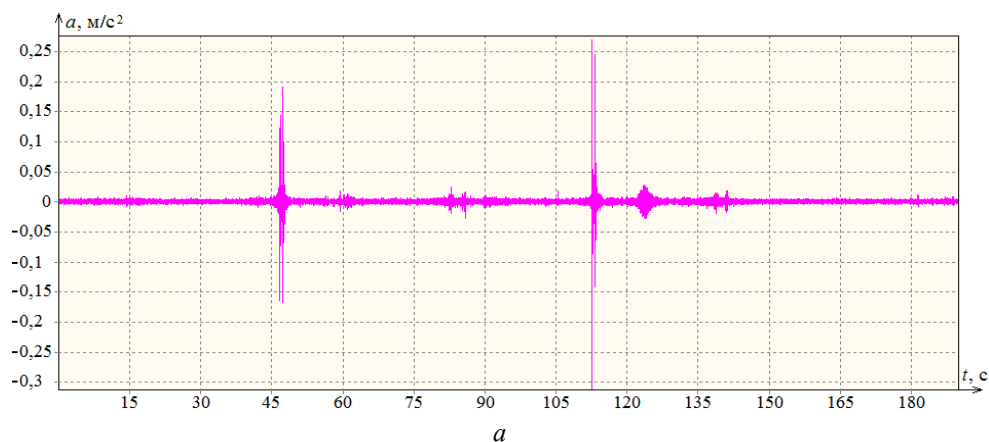
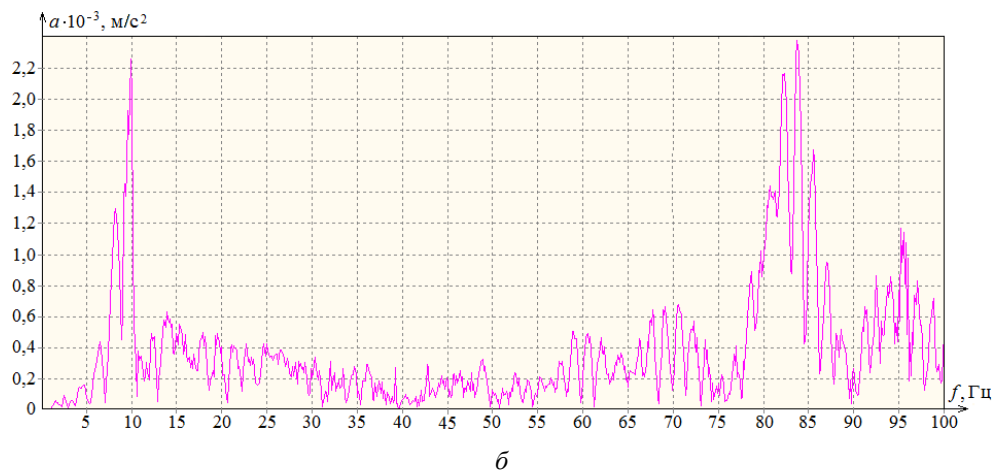
Рис. 1.63. Графіки сигналу (а) та СКЗ амплітудного спектра (б) вертикальних коливань дорожнього покриття та підпірної стінки № 6 при проїзді вантажівки «МАЗ-5550» через штучну перешкоду

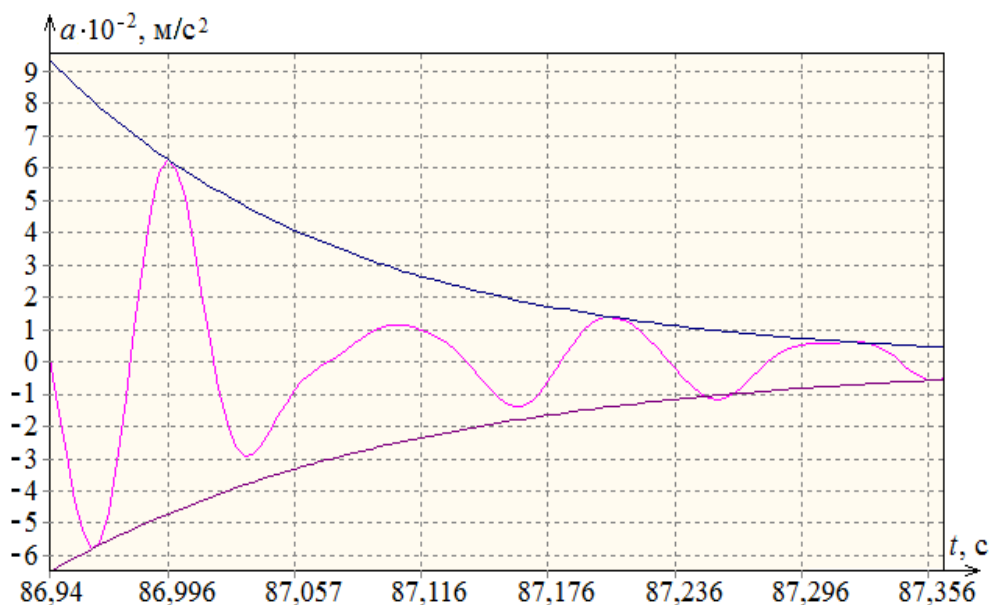
А на рис. 1.64 наведено графіки логарифмічних декрементів коливань проїзної частини земляної вставки (зокрема ґрунтової основи підпірної стінки № 6), зафіксовані при проїзді вантажівки «МАЗ-5550» через штучні перешкоди. Як вбачається з цього рисунка, позитивне значення декременту коливань складає  $0,7743 \text{ м/с}^2$ , а від'ємне дорівнює  $-0,5819 \text{ м/с}^2$ .

Рис. 1.64. Графік логарифмічного декременту коливань проїзної частини земляної вставки (зокрема ґрунтової основи підпірної стінки № 6)

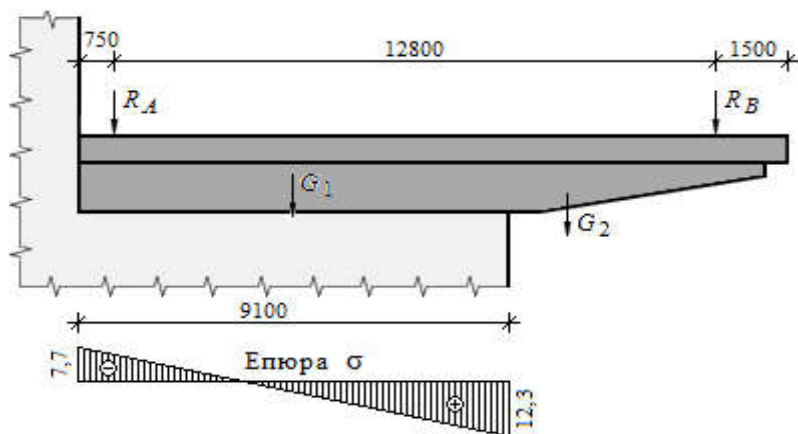
Рис. 2.9. Схема передачі розрахункових зосереджених навантаж на залізобетонні опорні конструкції і епюра розподілення нормальних напружень у бетоні бичка за першим концептуальним варіантом реконструкції з застосуванням металевих конструкцій

Одночасно на цьому ж рисунку символом  $G$  із нижніми індексами «1» (суцільно примикаюча до верхньої площини бичка частина завдовжки 9,1 м) і «2» (консольна частина) позначені максимальні зосереджені розрахункові вертикальні навантаги від власної ваги залізобетонних опорних конструкцій, які прикладені в центрах рівноваги відповідних частин опорних конструкцій і мають наступні значення:  $G_1 = 160$  т і  $G_2 = 70$  т.

Додатково на рис. 2.9 наведена епюра нормальних напружень  $\sigma$  (кг/см<sup>2</sup>) у бетоні бичка від результуючої дії всіх згаданих вище навантаж. Як вбачається з цієї епюри, напруження в бетоні бичка мають доволі нерівномірний характер розподілення, що засвідчується напруженнями розтягування з боку нижнього б'єфу та стискання з боку тіла греблі. Більше того, їхні значення відрізняються одне від одного досить суттєво – майже в 1,6 раза. Тому, беручи до уваги всі представлені обставини, можна впевнено стверджувати, що бетон бичка за цих умов перебуває (особливо в довготривалій перспективі!) в достатньо складному напруженому стані, який, до речі, буде все більш ускладнюватись під впливом виявленої при проведенні обстежень прогресуючої динаміки розвинення наскрізних тріщин.

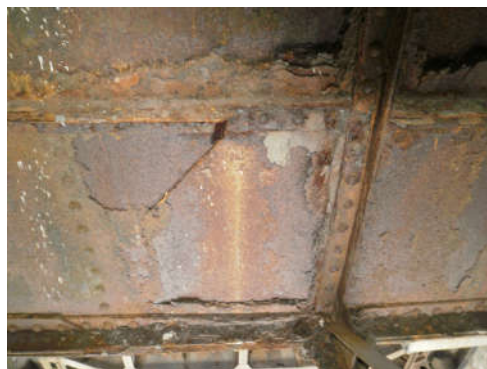
За результатами обстеження, що передувало проекту підсилення, встановлено, що вище згадані три балки прогонових будов 1932 року знаходяться у вкрай незадовільному технічному стані, викликаному значними корозійними пошкодженнями (рис. 3.3, 3.4). Так як дані металеві балки, по-перше – клепані, а по-друге – виготовлені зі сталі, зварювання якої пов'язано з низкою обмежень і труднощів, то було дійдено висновку щодо конструктивної складності, а подекуди й неможливості, та як наслідок – недоцільності, підсилення безпосередньо конструкцій самих балок. Більш раціональним було визнане рішення підсилення прогонових будов шляхом встановлення поряд із існуючими балками нових балок, які зможуть прийняти на себе навантаження від вище розташованих залізобетонних плит проїзної частини.

Рис. 3.3. Корозія головної балки у прогоні № 8-9

Отже, нові балки підсилення двотаврового перерізу прийняті заввишки 1140 мм зі сталі марки S420NL за [22]. Оскільки висота нових балок менша від існуючих, в місцях обпирання балок на ригелі передбачено влаштування опорних столиків із тієї ж сталі, які є складовими елементами балок підсилення. Причому, з метою спрощення монтажу, усі балки розбиті на три монтажні елементи, які з'єднуються на монтажі між собою та з опорними столиками в єдину конструкцію за допомогою болтів.

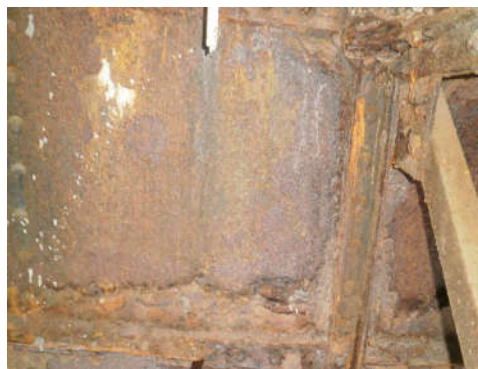
Рис. 3.4. Корозія головної балки у прогоні № 30-31

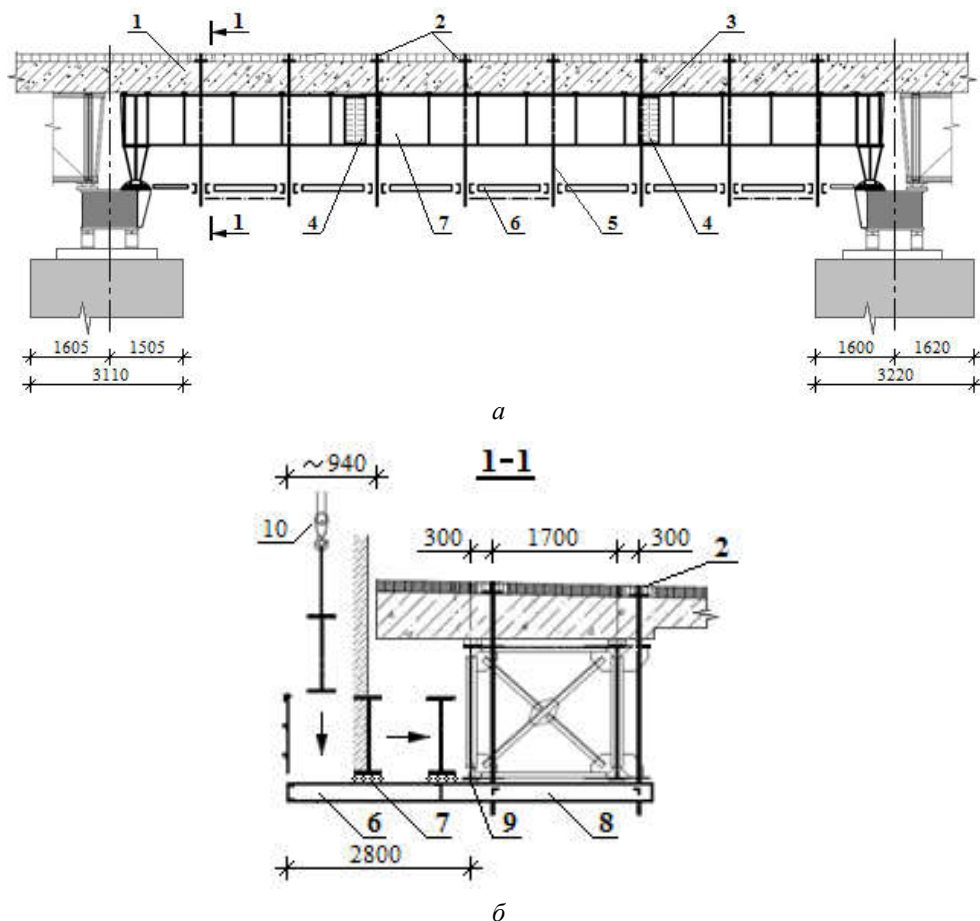
Рис. 3.5. Підсилення прогонової будови 1932 року:

*а* – вид збоку; *б* – розріз 1-1 (подача секцій балки підсилення), 1 – залізобетонна плита проїзної частини; 2 – відновлене асфальтобетонне покриття; 3 – розчин ін'єктування Sika Grout; 4 – монтажний стик балки; 5 – тяжі; 6 – тимчасова монтажна площадка; 7 – балка підсилення; 8 – несна балка монтажної площадки; 9 – балка, що підсилюється; 10 – подача секції балки підсилення краном

А для виконання монтажних робіт проектом передбачено влаштування тимчасових площадок, які підвішуються на металевих тяжках до залізобетонних плит проїзної частини та фіксуються спеціальними упорами до існуючих балок прогонових будов заради забезпечення їхньої нерухомості. Наголосимо також на тому, що конструктивною особливістю тимчасових площадок є те, що вони мають консольні частини, які виходять у плані за межі плит проїзної

частини, задля створення можливості вловлювання монтажних елементів нових балок під час подачі їх автокраном. Вказане рішення проілюстровано на рис. 3.5, на якому до того ж блідо-сірим кольором показані залізобетонні бички греблі, а темно-сірим – ригелі.

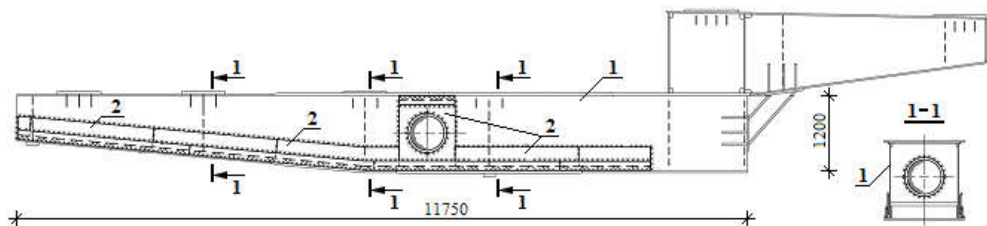
Результати обстеження опорних ригелів на бичках греблі №№ 9, 15, 21, 27, 33 та 39 вказали на ослаблення нижньої частини стінок зазначених ригелів внаслідок дії корозії, що було встановлено шляхом проведеної товщинометрії. З огляду на неможливість визначення стану металоконструкцій всередині ригелів прийнято рішення одночасно з підсиленням їх стінок влаштувати в ригелях технологічні отвори, обрамлення яких прийнято у вигляді обичайки з труби Ø630×8 (рис. 3.6). Вказані отвори не тільки забезпечать доступ всередину ригелів, а й створять можливість проведення їх підсилення за необхідності. Марка сталі елементів підсилення ригелів прийнята S355NL за [22].

Рис. 3.6. Підсилення опорних ригелів на бичках греблі №№ 9, 15, 21, 27, 33 та 39:  
1 – ригель; 2 – елементи підсилення  $\varnothing 12$
