**О.В. Шимановський**

# **НАРИСИ СТОСОВНО ПРОБЛЕМ ПОЗАКЛАСНИХ МОСТІВ**

**Видання друге,  
перероблене та доповнене**

**Київ  
Видавництво «Сталь»  
2023**

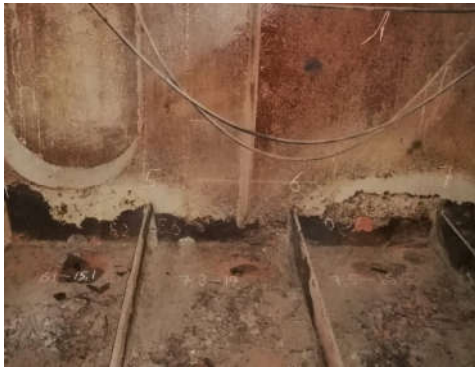
(рис. 3.9). При цьому спостерігається ослаблення перерізів конструкцій до 50% товщини металу, а в окремих місцях – наскрізні діри;

Рис. 3.9. Корозія опорної діафрагми на опорі № 0

Тобто, основними дефектами прогонової будови є її значні корозійні пошкодження у місцях розташування деформаційних швів. Останнє обумовлено тим, що хоча на сьогодні міст облаштовано сучасними деформаційними швами фірми «MAURER SÖHNE», які належним чином виконують покладені на них задачі, проте раніше, під час довготривалої експлуатації моста, на ньому були встановлені морально та фізично застарілі деформаційні шви, які в місцях свого розташування допускали потрапляння насиченої агресивними протиожеледними соляними сумішами води, яка стікала з проїзної частини на нижче розташовані несні конструкції моста. Це і призвело до нинішнього, вкрай незадовільного, технічного стану приопорних ділянок прогонової будови.

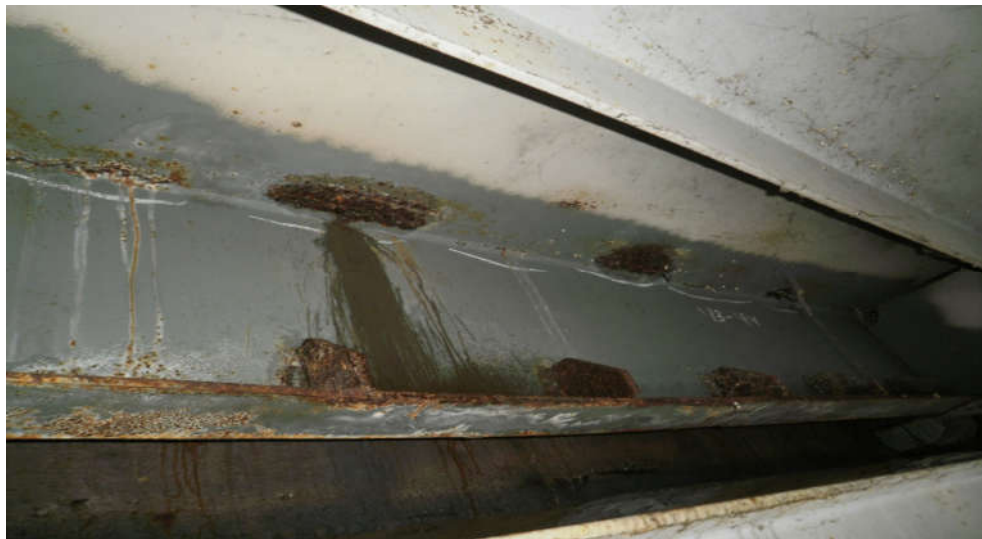
Виняток із зазначеного становить тільки зона завширшки біля 0,6 – 0,7 м, яка прилягає до поздовжнього деформаційного шва між прогоновими будовами 1932 і 1977 років і простягається за всією довжиною автопроїзду (рис. 4.1). А особливість цієї зони зводиться до того, що вона крім корозійних пошкоджень також має численні місця наскрізного пропалення металу елементів ортотропної плити, яке було вчинено під час демонтажу – монтажу поздовжнього деформаційного шва у 2010 році, що ілюструє рис. 4.15 і докладно висвітлено у вже згадуваній раніше статті [82]. Через це у цій зоні різниця між переміщеннями і напруженнями проектного та дійсного стану збільшується приблизно у 2 – 2,5 рази і досягає 22 – 25%, про що виразно свідчить рис. 4.13.

Рис. 4.15. Корозія металу ортотропної плити в місцях наскрізного пропалення металу

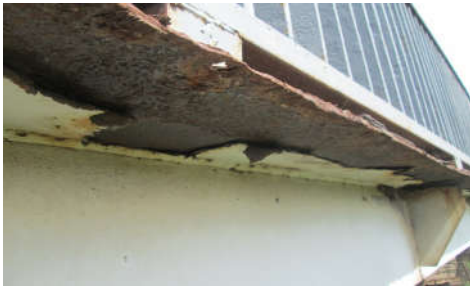
- загальна нерівномірна корозія металу кромки ортотропної плити до 50% перерізу і більше (рис. 4.28);
- корозія ортотропної плити, подовжніх ребер і слізників у місцях технічних люків;
- повсюдне руйнування антикорозійного захисту ортотропної плити, подовжніх ребер і поперечних балок (рис. 4.29);
- бруд, сміття, залишки ізоляції кабелів комунікацій у порожнині коробки біля опор № 0 та № 3 та у прогоні 1 – 2;
- загальна нерівномірна корозія опорної діафрагми (рис. 4.30) та нижнього поясу поперечної балки глибиною до 50% перерізу на опорі № 0;
- руйнування в'язі біля опори № 0 (рис. 4.31).

Рис. 4.28. Корозія металу кромки ортотропної плити

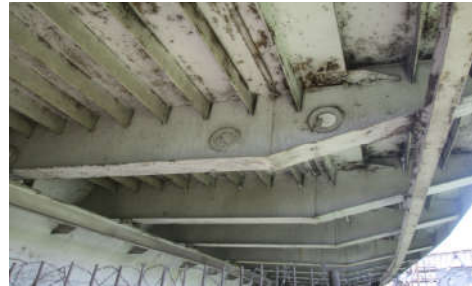
Рис. 4.29. Руйнування антикорозійного захисту ортотропної плити, подовжніх ребер і поперечних балок

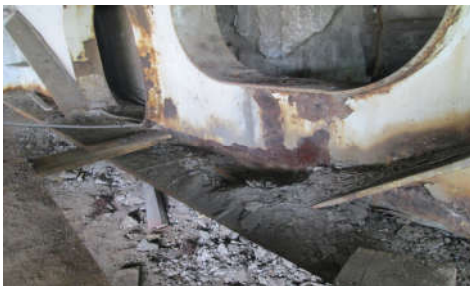
Рис. 4.30. Корозія опорної діафрагми на опорі № 0

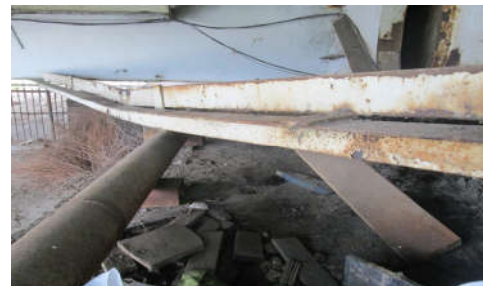
Рис. 4.31. Руйнування в'язі біля опори № 0

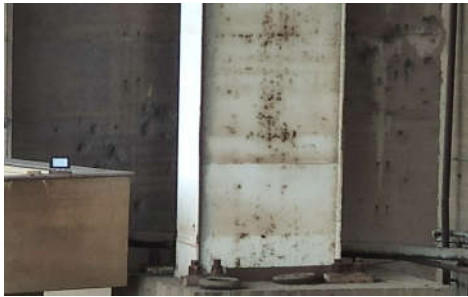
*Проміжні опори.* Під час обстеження металевих колон проміжних опор виявлені місцеві руйнування антикорозійного покриття (рис. 4.32).

Рис. 4.32. Місцеві руйнування антикорозійного покриття колони

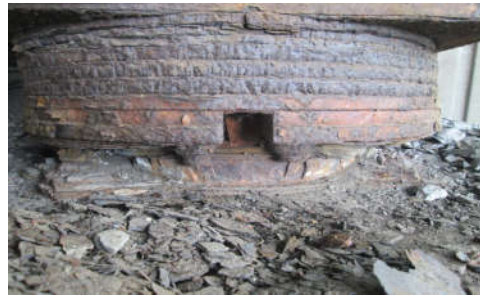
Усі *опорні частини* естакади мають характерні наступні дефекти – на опорних частинах відсутні захисні гумові кожухи та упори, відсутнє мастило на поверхнях тертя (рис. 4.33). Окремо слід звернути увагу на те, що одна з опорних частин опори № 0 була засипана ґрунтом, що призвело до ще більшого корозійного ураження її металевих елементів.

Рис. 4.33. Відсутній захисний кожух та мастило на поверхнях тертя.  
Корозія опорної частини

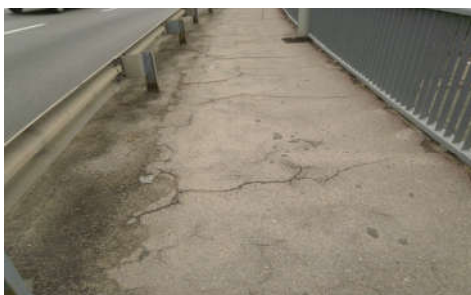
- асфальтобетонне покриття проїзної частини не має значних недоліків та знаходиться у працездатному стані;
- тротуарне покриття має тріщини по всій його поверхні та ознаки руйнування вздовж перил (рис. 4.34). Крім цього, технологічні вирізи в тротуарі закриті просічно-витяжним настилом, що спричиняє протікання води на нижче розташовані металокаркати прогонової будови і сприяє їх корозії;

Рис. 4.34. Тріщини в тротуарному покритті, руйнування тротуарного покриття біля перил

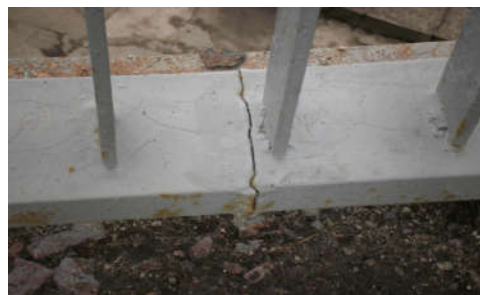
- перильна огорожа має ушкодження лакофарбового покриття, а також тріщини та нестачу окремих елементів заповнення перил (рис. 4.35);
- у бар'єрній огорожі подекуди виявлено корозійні ураження баз стояків внаслідок сильного засмічення, деформації та тріщини консолей-амортизаторів. Проте основним недоліком тут є невідповідність кроку стійок бар'єрної огорожі вимогам чинних норм, наразі крок стійок складає 3 м;

Рис. 4.35. Ушкодження лакофарбового покриття, тріщина в нижньому елементі перил

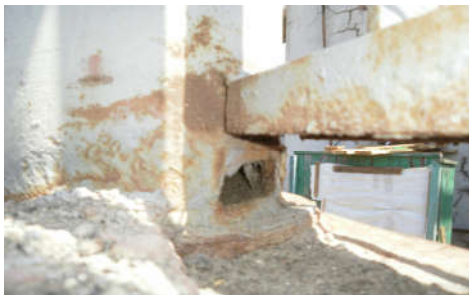
- ліхтарні щогли загалом знаходяться у працездатному стані за винятком однієї щогли, де виявлено наскрізну корозію (рис. 4.36);
- деформаційні шви мають недолік, що виник при їх установленні, а саме – корозія опорних металокаркатів шва внаслідок відсутності антикорозійного захисту (рис. 4.37). Також присутня засміченість деформаційних швів.

Рис. 4.36. Наскрізна корозія ліхтарної щогли

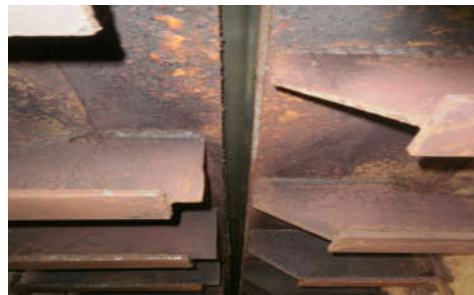
Рис. 4.37. Корозія опорних метало-конструкцій шва внаслідок відсутності антикорозійного захисту

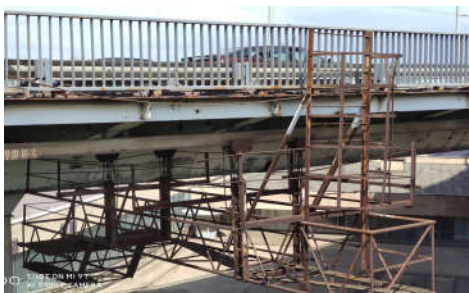
*Оглядові пристосування.* За результатами обстеження встановлено, що оглядові пересувні візки знаходяться в незадовільному стані і потребують капітального ремонту або повної заміни (рис. 4.38). Монорейки при цьому мають незначну поверхневу корозію.

Рис. 4.38. Корозія елементів пересувних візків. Дощатий настил зруйнований. Механізми (редуктори) для пересування візків не працюють

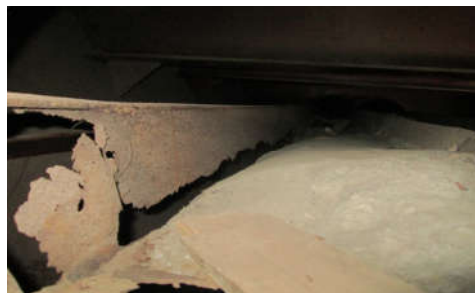
У *кріпленнях комунікацій* є дефекти у вигляді корозійного руйнування коробів біля крайніх опор естакади (рис. 4.39) в результаті тривалого потрапляння води через незадовільний стан деформаційних швів.

Рис. 4.39. Корозійне руйнування короба комунікацій

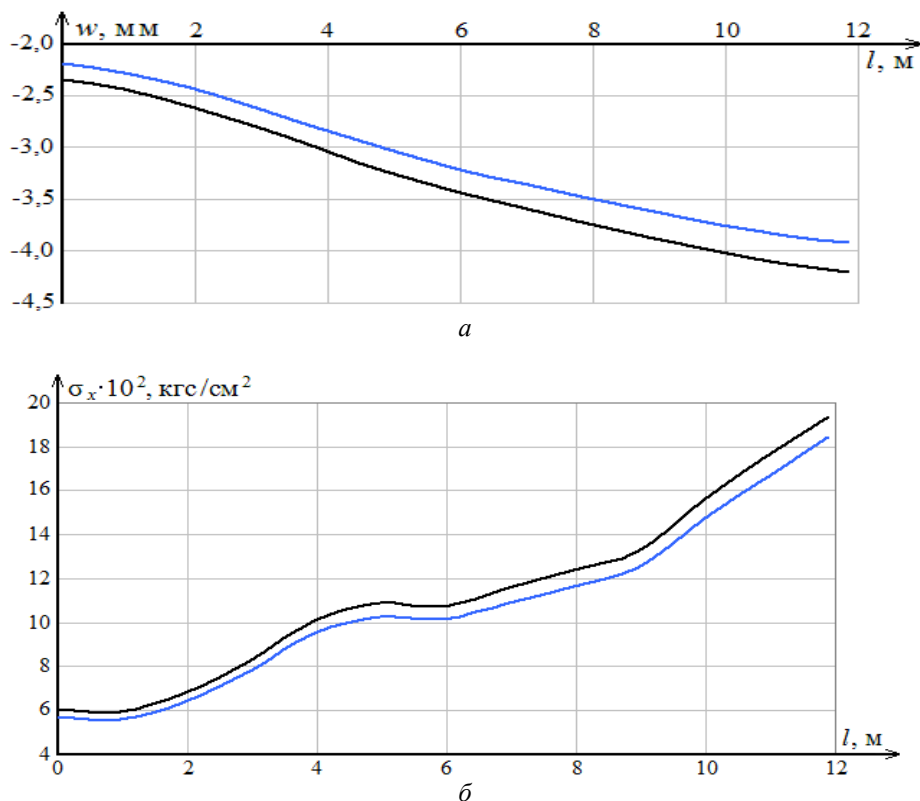
Рис. 4.46. Графіки зміни параметрів НДС уздовж локальної поздовжньої осі укрупненого блока прогонової будови естакади спряження:  
а – вертикальні переміщення; б – нормальні напруження

Якщо уважно проаналізувати представлені на рис. 4.46 і 4.47 графіки, то можна дійти цілком очікуваного якісного висновку, що набуті за час експлуатації дефекти та пошкодження прогонової будови автопроїзду впливають на параметри НДС мостових конструкцій. Що ж стосується кількісної оцінки цього впливу, вкажемо на те, що розбіжність між переміщеннями і напруженнями проектного та дійсного стану знаходиться у межах від 7 до 11,5% майже для всіх конструктивних елементів в результаті практично рівномірної довготривалої корозії металу з незначним ослабленням поперечних перерізів (одночасно з рис. 4.47, б також впливає, що у листі настилу ортотропної плити над боковими стінками головної балки прогонової будови присутні неістотні хвилеподібні коливання значень нормальних напружень, викликані умовами взаємодії листа та бокових стінок).

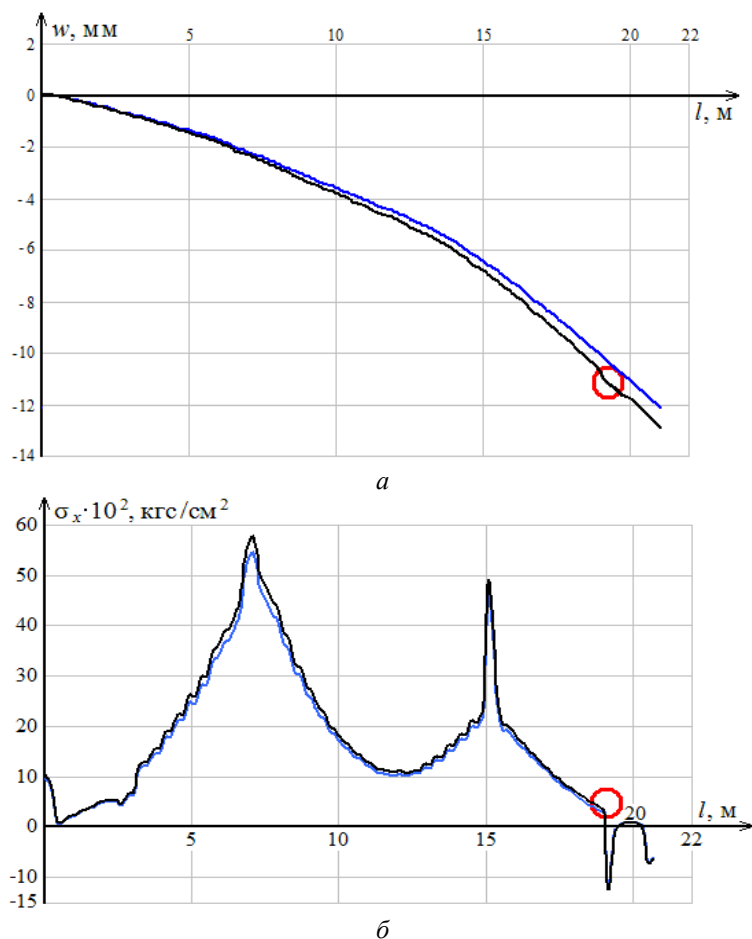
Рис. 4.47. Графіки зміни параметрів НДС уздовж локальної поперечної осі укрупненого блока прогонової будови естакади спряження: *a* – вертикальні переміщення; *б* – нормальні напруження; **О** – зона біля тротуару

Виняток із зазначеного становить тільки зона завширшки біля 0,5 – 0,6 м, яка прилягає до тротуару і простягається за всією довжиною естакади спряження (рис. 4.25, 4.26). А особливість цієї зони зводиться до того, що на ній, на відміну від усіх інших елементів прогонової будови автопроїзду, в значній мірі присутня нерівномірна корозія металу конструктивних елементів, викликана впливом дощових опадів (влітку) і розчинів агресивних протиожеледних соляних сумішей (у зимовий період), які потрапляють на неї шляхом стікання по нахиленій верхній площині ортотропної плити (рис. 4.27) із подальшим накопиченням біля бордюру у вигляді калюж і, як наслідок, просочуванням у її (плити) внутрішній простір. Через це у цій зоні різниця між переміщеннями і напруженнями проєктного та дійсного стану (не зважаючи на їх не дуже суттєві значення) збільшується приблизно у 1,5 – 2 рази і досягає 16 – 20%, про що виразно свідчить рис. 4.47.

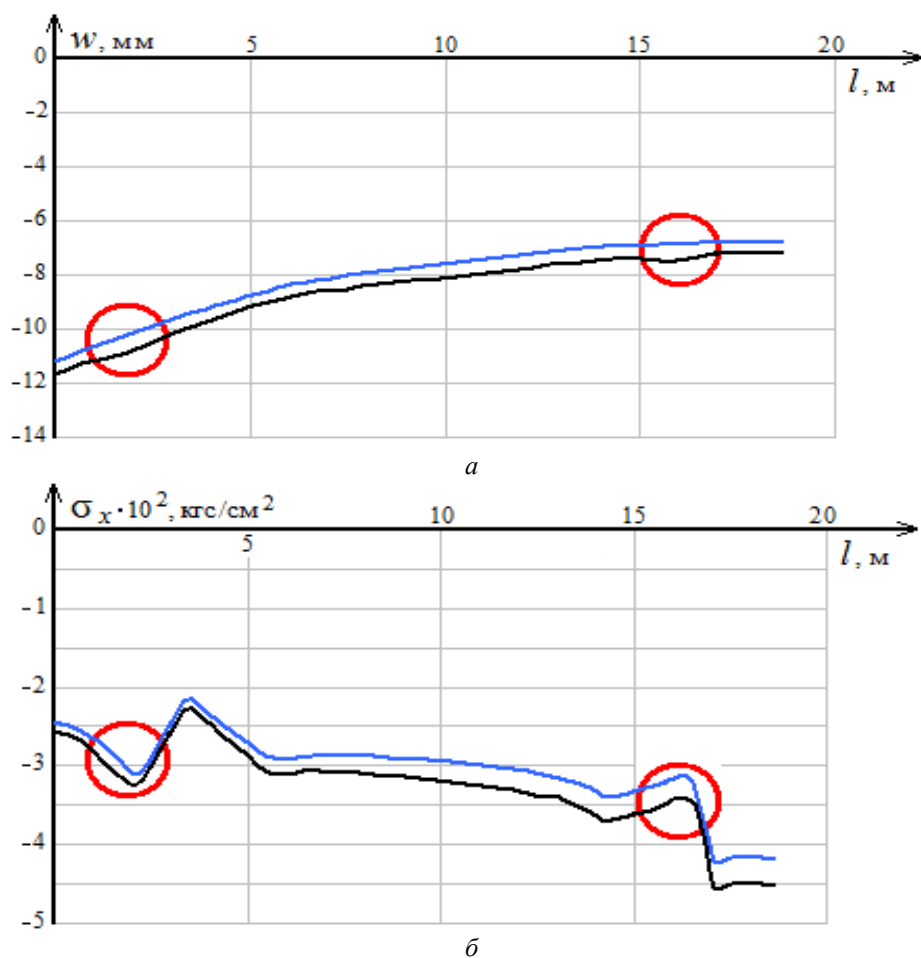
Виняток із зазначеного становить тільки зона завширшки біля 0,4 – 0,6 м, яка прилягає до тротуару та службового проходу і простягається за всією довжиною моста через аванкамеру (рис. 4.76, 4.77). А особливістю цієї зони є те, що на ній, на відміну від усіх інших елементів прогонової будови автопроїзду, внаслідок використання застарілої системи водовідведення поперечним стоком води до водовідвідних отворів в бордюрах (застосування якої чинними нормами не допускається), має місце значна нерівномірна корозія металу конструктивних елементів (зокрема, у вигляді плям, виразок, пітингу тощо), викликана впливом дощових опадів (влітку) і розчинів агресивних протижелезних соляних сумішей (у зимовий період), які потрапляють на неї шляхом стікання по нахиленій верхній площині ортотропної плити (рис. 4.77, 4.80) із подальшим накопиченням біля бордюрів у вигляді калюж і, як наслідок, просочуванням у її (плити) внутрішній простір. Через це у цій зоні різниця між переміщеннями і напруженнями проектного та дійсного стану (не зважаючи на їх не дуже суттєві значення) збільшується приблизно у 1,2 – 2,3 раза і досягає 12 – 17%, про що виразно свідчить рис. 4.85.

Рис. 4.85. Графіки зміни параметрів НДС уздовж локальної поперечної осі укрупненого блока прогонової будови моста через аванкамеру:  
 а – вертикальні переміщення; б – нормальні напруження; **О** – зона біля тротуару

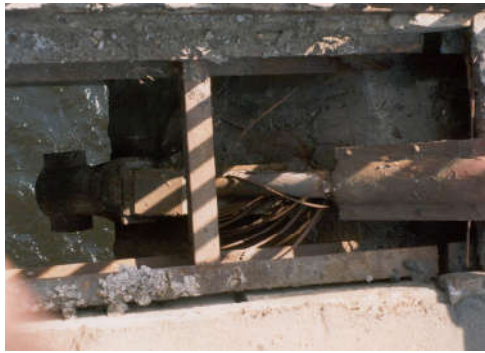
При додатковому детальному обстеженні ушкоджених вузлів вантової прогонової будови моста були зафіксовані нові дефекти, а саме: обриви дротів зовнішнього шару сталевих несних канатів, обрив анкерних болтів діаметром 90 мм, руйнування залізобетонних балок (рис. 1.2).

Рис. 1.2. Основні дефекти несних конструктивних елементів Вантового моста через гавань: а – обрив дротів зовнішнього шару ванти; б – обрив анкерного болта закріплення балки прогонової будови; в – руйнування стінки залізобетонної балки прогонової будови та корозія арматури

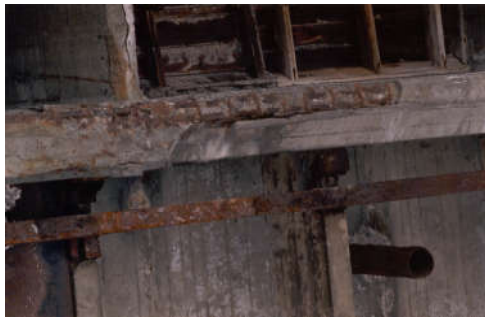
В період з 1998 по 2001 роки не проводився ремонт залізобетонної балки жорсткості прогонової будови. Між тим, результати обстежень цього року показали, що її стан значно погіршився. А в деяких місцях навіть мають місце провали у плиті прогонової будови. Зафіксовано також часткове руйнування стінок і плити поперечних балок, а також тротуарів. Крім того, мають місце порушення захисного шару і корозія арматури в балках прогонової будови, пілонів і стояків берегових опор.

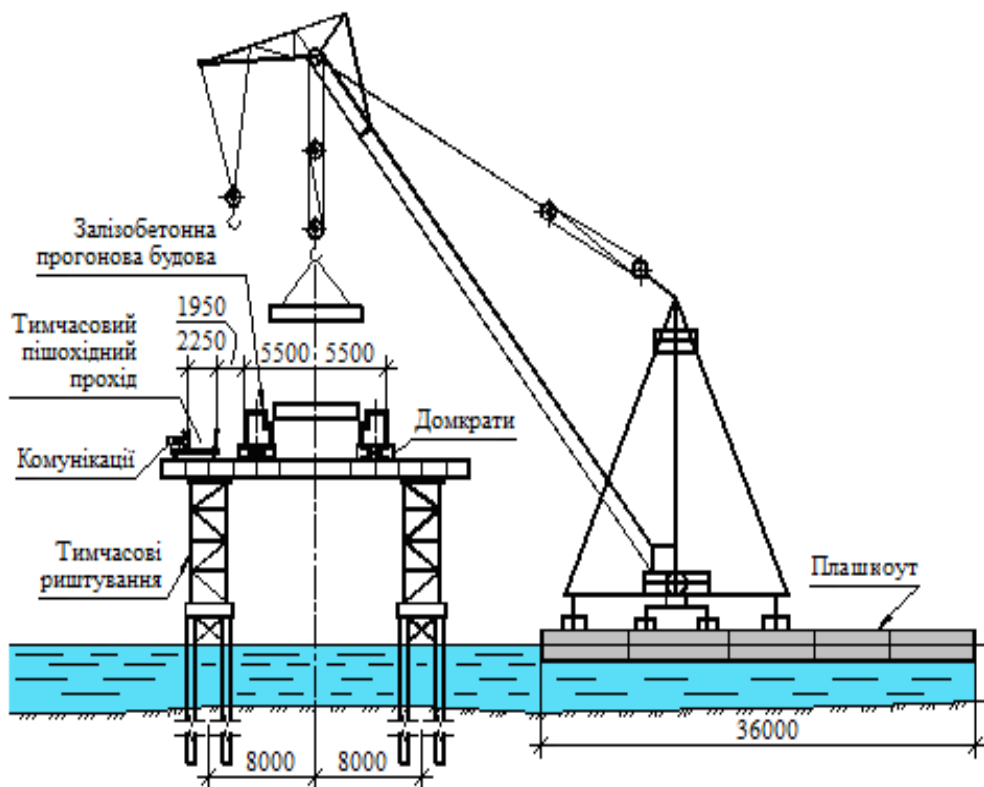
Рис. 1.3. Схема демонтажу прогонової будови Вантового моста через гавань

Генеральним проектувальником Українським інститутом сталевих конструкцій імені В.М. Шимановського з підрядними організаціями ВАТ «Мостобуд» погоджені всі технічні проблеми будівництва тимчасових риштувань, які дозволять демонтувати центральний аварійний вантовий прогін та замінити його на новий металевий, який буде вдвічі легшим від існуючого залізобетонного. Тимчасові риштування передбачається виконати металевими баштового типу, встановити їх на бурунабивні палі та перекрити металевими ригелями і балками під існуючою залізобетонною балкою жорсткості (рис. 1.3). Після монтажу тимчасового пішохідного проходу та перекладання комунікацій передбачається розкружати (піддомкратити) залізобетонну балку жорсткості, знявши таким чином всі зусилля з вантової прогонової будови. Потім балка буде розрізана та поелементно демонтована за допомогою спеціального козлового крана, який буде встановлено на складених із понтонів плашкоутах.

Нову вантову прогонову будову реконструйованого прогону передбачається виконати із сталі з ортотропною плитою проїзної частини з використанням нових сталевих канатів, більш довговічних, з необхідним довготривалим захистом від корозії. Виконання цього проєкту дозволить побудувати новий вантовий прогін моста та зберегти весь архітектурний обрис моста.

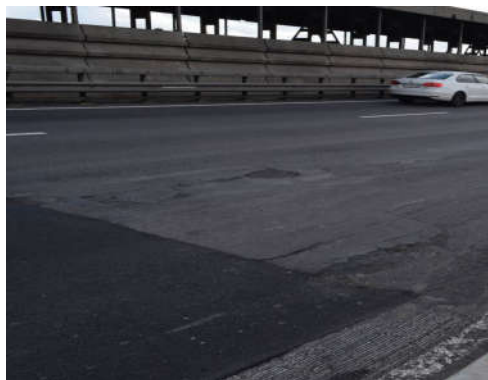
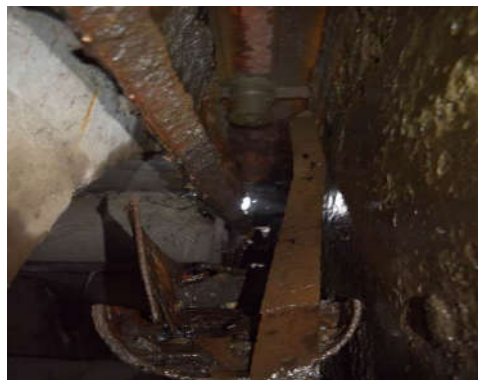
Необхідно зазначити, що систематичні руйнування асфальтобетонного покриття проїзної частини на сталевих прогонових будовах (рис. 2.3, *а*) і кілометрові затори під час виконання ремонтних робіт із ліквідації цих дефектів добре відомі всім тим, хто користується Південним мостом. Причому зони руйнування покриття (незважаючи на те, що всьому мосту властиві несприятливі для асфальтобетону динамічні характеристики) переважно виникають саме на тих ділянках проїзної частини моста, на яких застосовано гнучкий сталевий лист настилу завтовшки 12 мм. Через це, а також беручи до уваги результати аналізу роботи конструкцій мосту, можна стверджувати, що уникнути постійних руйнувань покриття є практично неможливим без підсилення (шляхом збільшення товщини) верхнього листа настилу сталевих балок. У цьому сенсі також наголосимо, що руйнування покриття – це проблема конструкцій моста.

Ще однією нагальною проблемою моста, що перешкоджає проїзду автомобільного транспорту, є незадовільний стан конструктивних елементів деформаційних швів. З цього приводу відзначимо, що на сталевих прогонах деформаційні шви старої конструкції було замінено на сучасні, проте на залізобетонних прогонах цього своєчасно не було зроблено. В результаті, дефекти конструкцій швів у вигляді нещільного прилягання ковзних листів, по-перше, змушують водіїв зменшувати швидкість, а, по-друге, порушують їх (швів) герметичність. Тому вода з проїзної частини вільно потрапляє на конструкції прогонів та опор, викликаючи їх руйнування. Значно ускладнює реальну ситуацію ще й те, що водовідвідні лотки давно вийшли з ладу (рис. 2.3, *б*). З огляду на вказане стає цілком зрозумілим, що без повної заміни старих швів на шви нової конструкції уникнути подальшого розвинення дефектів опор та торців прогонів є практично неможливим.

Рис. 2.3. Дефекти мостового полотна Південного моста

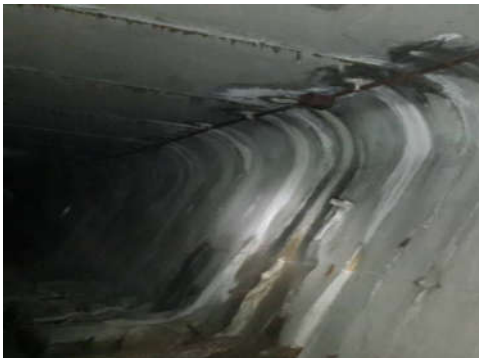
До того ж в окремих місцях у коробках вода, що просочується зверху крізь покриття та залізобетон, стоїть калюжами на нижній поверхні коробок (рис. 2.5). А висоли і сталактити подекуди мають бурий відтінок, що є свідченням не тільки корозії безпосередньо бетону, а й арматури. На превеликий жаль, гідроізоляцію на залізобетонних прогонах за 29 років експлуатації моста жодного разу не замінювали, отже термін її безперервної служби не просто давно сплинув, а значно – більш ніж у чотири рази – перевищив розрахований у проєкті нормативний строк використання. У цьому сенсі варто також підкреслити, що без перевлаштування гідроізоляції вода з агресивними протиожезедними соляними сумішами і надалі буде безперешкодно потрапляти до залізобетонних конструкцій і не тільки викликати, а й пришвидшувати їхнє руйнування.

Рис. 2.5. Просочування води у залізобетонних прогонових будовах

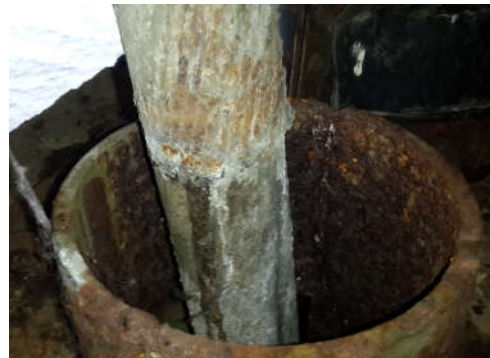
Рис. 2.6. Стан заанкерених канатів вантів для відтягування пілона

Тепер перейдемо до розгляду стану канатів вантової системи. І одразу зазначимо, що стан канатів вантів у зоні їхнього заанкерення є незадовільним, оскільки поверхня зовнішнього шару дротин частини канатів має корозію (рис. 2.6). В сталевих прогонових будовах ванти проходять крізь вікна, що розташовані у верхній плиті. А самі місця входу канатів закриті металевими кожухами, герметизація яких виконана за допомогою встановлених дерев'яних вкладишів, поверх яких нанесено герметик. Наразі стан цієї герметизації є незадовільним, тому в багатьох місцях герметик пропускає воду, що, в свою чергу, призводить до виникнення на нижній грані дерев'яних вкладишів для фіксації положення вантів на канатах іржі та слідів просочування води. Ба більше, в окремих вантах натепер вже відбулось значне корозійне руйнування й обриви Z-подібних дротин зовнішнього шару канатів вант (рис. 2.7).

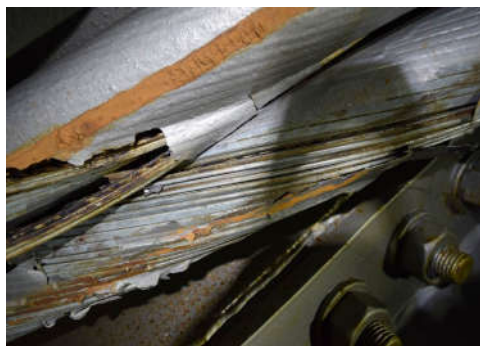
Рис. 2.7. Руйнування і обриви дротин канатів вант

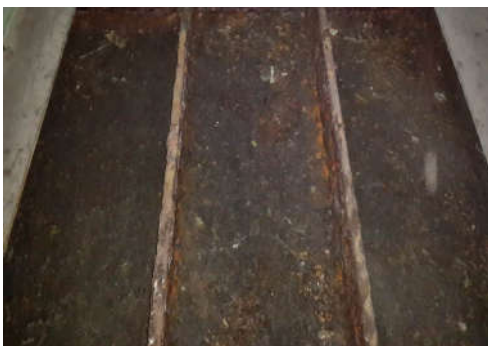
Щодо стану фарбового покриття металевих конструкцій моста вкажемо на те, що стан як зовнішнього, так і внутрішнього фарбового покриття металоконструкцій є незадовільним. Причому причина зазначеного є доволі простою – міст не фарбували з моменту його відкриття у 1990 році, через що метал сталевих вантових прогонових будов кородує (рис. 2.8). Крім того цікавим тут є те, що на даний час дістатись до конструкцій мосту просто неможливо через те, що ґрати та замки наявні на всіх входах і виходах.

Рис. 2.8. Корозія металу в сталевих прогонових будовах

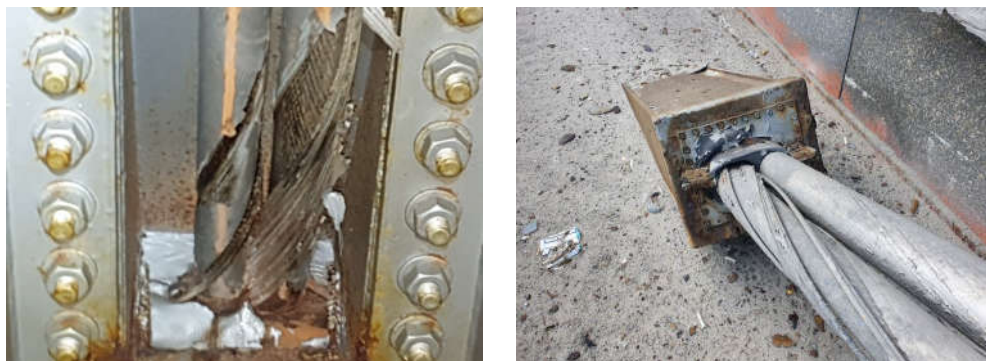
Всі зазначені вище фактори призвели до того, що на нижній грані дерев'яних вкладишів для фіксації положення як самих вант, так і їх канатів зафіксовані помітні сліди іржі та просочування води. Причому такий дефект виявлено у **ста десяти** канатах при їх загальній чисельності в сталевій частині моста **сто сорок чотири** (тобто у **76,4%** канатів)!!! У цьому сенсі принагідно нагадаємо, що у 2017 році таких канатів було лише **двадцять один**, інакше кажучи, за **чотири** роки їхня кількість катастрофічно зросла в неприпустимі **5,3** рази.

Ба більше, вже тоді у **п'яти** канатах було виявлено перші обриви дротин зовнішнього шару канатів, а всього обірваними було **вісімнадцять** дротин. Наразі кількість канатів із корозійними обривами дорівнює **чотирнадцяти** в сталевій частині моста (рис. 3.3), а кількість обірваних дротин у цих канатах за **чотири** роки (а саме, з 2017 по 2021) збільшилась загалом із **вісімнадцяти** до **вісімдесяти дев'яти**.

Рис. 3.3. Обриви дротин зовнішнього шару канатів вант Південного моста

Не останню роль у ситуації, яка склалася, відіграли недоліки конструкції канатів вант Південного моста, а насамперед – відсутність антикорозійного захисту внутрішніх шарів дротин. Тут йдеться про те, що цинкове покриття, а також захисне фарбове покриття, котре, до речі, оновлювалось востаннє тринадцять років тому, було нанесене виключно на зовнішню поверхню канатів. Слід пам'ятати, що схожа ситуація раніше трапилася на іншому відомому київському мості – Гаванському вантовому, де на початку 2000-х років було виявлено перші корозійні обриви дротин канатів. Через це рух по мосту було негайно припинено, балку жорсткості підперто риштуванням, а у 2020 році канати вант взагалі були розвантажені та обрізані.

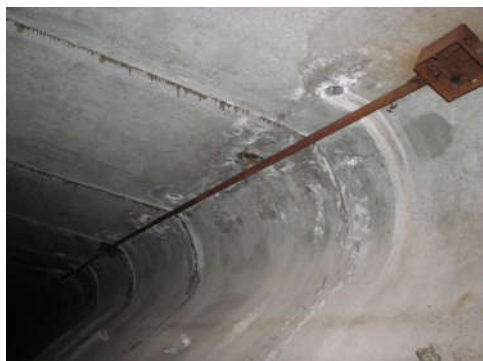
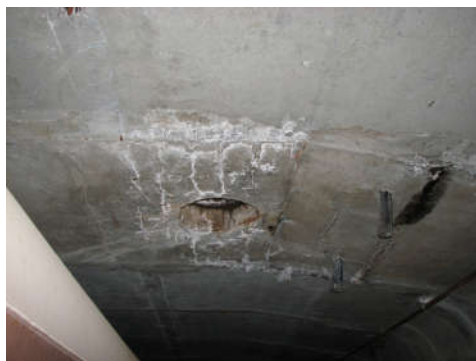
Іншими суттєвими негативними обставинами, пов'язаними з експлуатаційним станом залізобетонних елементів моста, є вилугування бетону (рис. 3.4), утворення сколів захисного шару бетону конструктивної арматури та її корозія. Причому у повній відповідності з розглянутим вище прикладом канатів вант, чинником розвинення всіх вказаних пошкоджень залізобетонних прогонових будов і в цьому випадку слугували розчини проти-ожедєдних соляних сумішей, що внаслідок початкових недоліків гідроізоляції та її природного зношення потрапляли й наразі продовжують потрапляти на елементи конструкцій. А найбільш загрозливим у цьому деградаційному процесі є те, що з моменту попереднього обстеження у 2017 році кількість таких дефектів значно збільшилась, що свідчить про пришвидшення руйнування гідроізоляції та необхідність термінової її заміни.

Рис. 3.4. Вилуговування бетону елементів залізобетонних прогонових будов

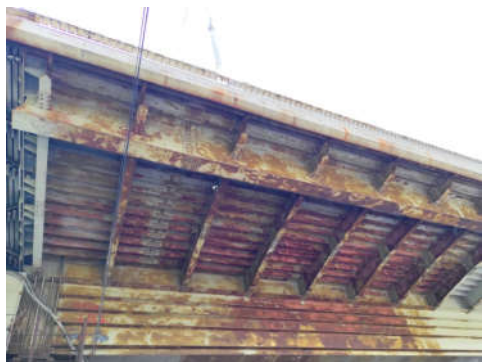
- лущення та відшарування антикорозійного фарбового покриття ззовні та всередині коробок балки жорсткості (рис. 3.5);
- пошкодження антикорозійного покриття та вогнища поверхневої корозії металу листа настилу та повздовжніх ребер ортотропної плити мостового полотна проїзду внаслідок термічного впливу від зварювання при влаштуванні бар'єрної огорожі та огорожі зони пропуску проїздів метрополітену (рис. 3.6);

Рис. 3.5. Руйнування антикорозійного фарбового покриття поверхонь стінок та подовжніх ребер ззовні коробки балки жорсткості

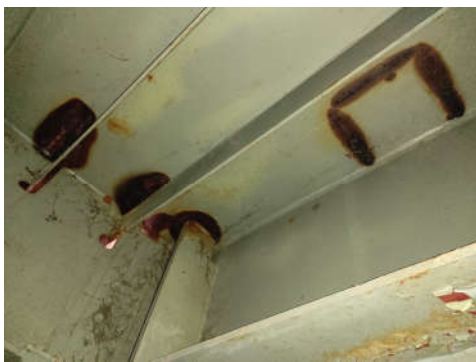
Рис. 3.6. Пошкодження антикорозійного покриття та поверхнева корозія ортотропної плити внаслідок термічної дії зварювання

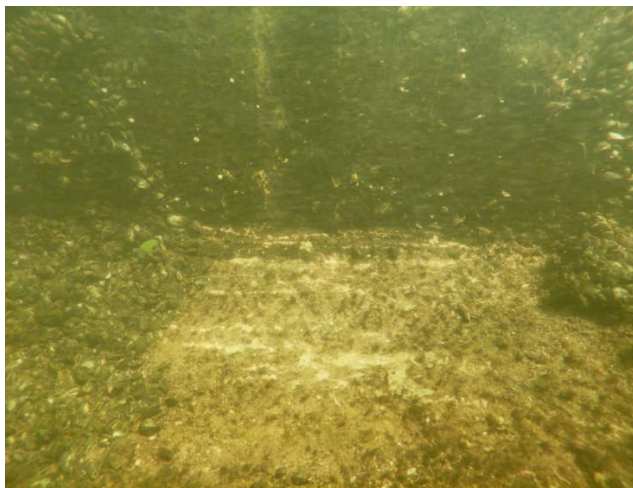
Втім, не зважаючи на те, що понадрозрахункових загальних розмивів обабіч більшості руслових опор і в створах моста не було знайдено, все ж таки навколо опор №№ 4 і 5 їх вдалося відшукати. Теж саме було встановлено й щодо наявності місцевих розмивів – вони були помічені вздовж як ростверків опор №№ 2, 4 на глибину від 0,7 до 1,8 м, так і периметра опори № 5 на глибину від 1,0 до 3,8 м (рис. 3.7). Поза тим, порівнянням нинішніх глибин розмивів по периметру опор із отриманими у 2017 році їхніми значеннями виявлено зменшення місцевих розмивів ростверку опори № 4 (від 4,0 м до 1,8 м) (рис. 3.8) та опори № 5 (від 5,8 м до 3,8 м) й утворення підмиву фундаменту опори № 2 (рис. 3.9). Внаслідок вказаного, технічний стан фундаментів опор №№ 2, 4, 5 відповідно до [19] визнаний обмежено працездатним (стан 4).

Рис. 3.7. Обростання біологічними організмами всієї поверхні підводної частини тіла та ростверку опори № 5.

З верхової та низової сторін моста ростверк підмито на глибину до 2,0 м зі зменшенням глибини розмиву до 1,0 м по центру опори з лівого боку, а з правого боку підмив ґрунту зафіксовано по всій довжині на глибину до 3,8 м

Тому задля продовження строків експлуатації та довговічності фундаментів руслових опор слід провести відновлювані роботи з укріплення підмостового русла навколо фундаментів опор №№ 2, 4, 5, 6, 10. А додатково до цього, враховуючи величини місцевих розмивів по периметру фундаменту опори № 5, невідкладно потрібно вжити спеціальних заходів щодо укріплення підмостового русла навколо даної опори.

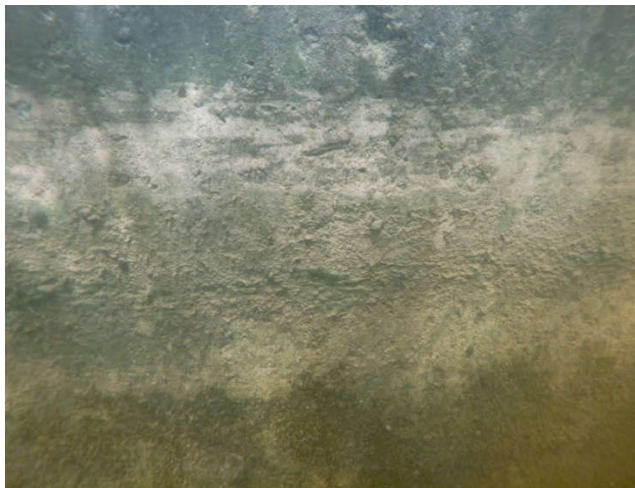
Рис. 3.8. Обростання біологічними організмами всієї поверхні підводної частини тіла та ростверку опори № 4. З низової сторони моста ростверк занурений у ґрунт, а з верхової сторони з лівого боку підмив ґрунту на глибину від 0,7 до 1,8 м

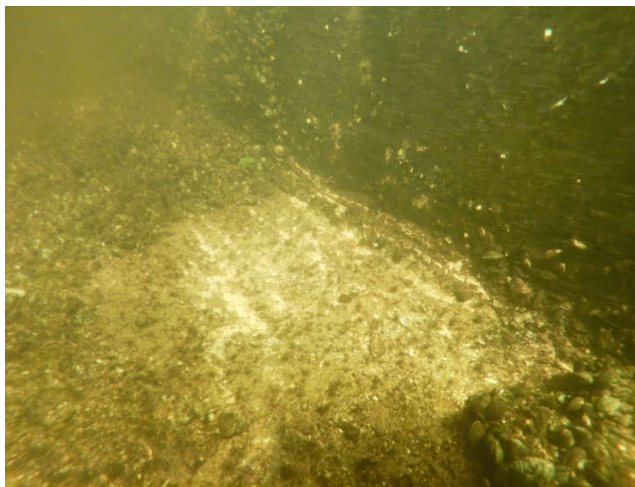
Рис. 3.9. Обростання біологічними організмами всієї поверхні підводної частини тіла та ростверку опори № 2. Підмиви ростверку з верхової сторони моста на глибину 1,2 – 1,4 м

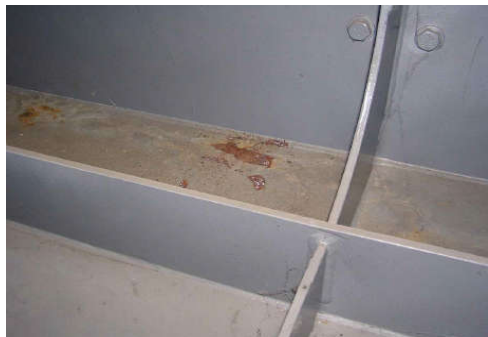
*Прогонові будови.* Головні балки прогонових будов у цілому знаходяться в задовільному стані. А основним дефектом, виявленим під час обстеження, є незначна корозія нижнього поясу головної балки (верхова сторона) в районі опор №№ 16, 15, 6 (рис. 4.5).

Рис. 4.5. Корозія нижнього поясу балки

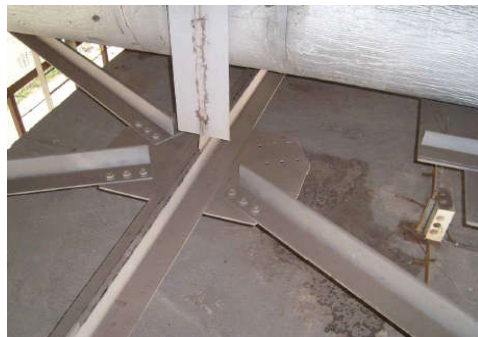
На відміну від стану головних балок *горизонтальні та вертикальні в'язі* мають суттєві недоліки, які полягають, по-перше, у відсутності елементів горизонтальних в'язей по нижніх поясах прогонової будови на всіх опорах, що кваліфікується як основний дефект (рис. 4.6), і, по-друге, у наявності на опорах №№ 17, 12, 6, 1 на вертикальних в'язях залишків монтажних елементів, зруйнованого антикорозійного покриття та поверхневої корозії металу (рис. 4.7).

Рис. 4.6. Відсутній (демонтований) елемент горизонтальних в'язей по нижніх поясах прогонової будови

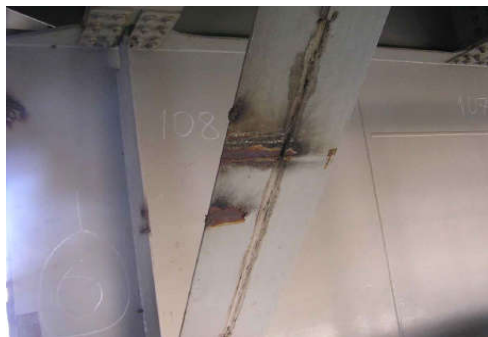
Рис. 4.7. Не видалені залишки монтажних елементів, антикорозійне покриття зруйноване, поверхнева корозія металу

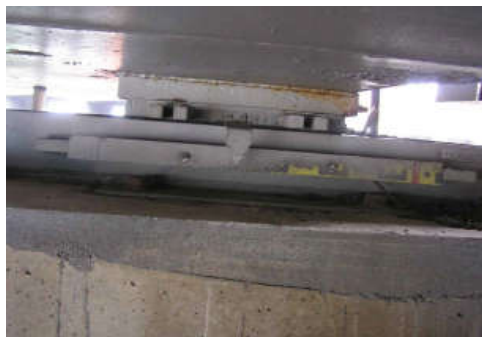
*Опорні частини* мають дефекти, які можуть впливати не тільки на довговічність, а й на надійність конструкції, а саме: відсутні захисні кожухи (кришки) окремих опорних частин, мають місце тріщини в набетонці та поверхнева корозія опорних плит (рис. 4.8). Проте, незважаючи на вказане, було констатовано, що наразі всі опорні частини знаходяться у задовільному стані.

Рис. 4.8. Поверхнева корозія опорних плит опорної частини

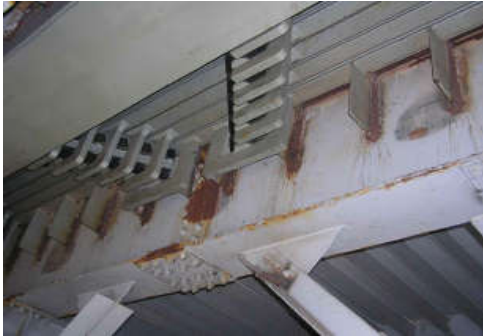
*Поперечні балки* проїзної частини перебувають у прийнятному технічному стані, оскільки незначними дефектами, виявленими при обстеженні, є відсутність зварних швів у місцях приварення поперечних балок до ортотропної плити на опорі № 12 і поверхнева корозія поперечних балок внаслідок термічного впливу зварювання при влаштуванні деформаційних швів на опорах №№ 17, 12, 6, 1 (рис. 4.9).

Рис. 4.9. Поверхнева корозія поперечних балок внаслідок термічного впливу зварювання

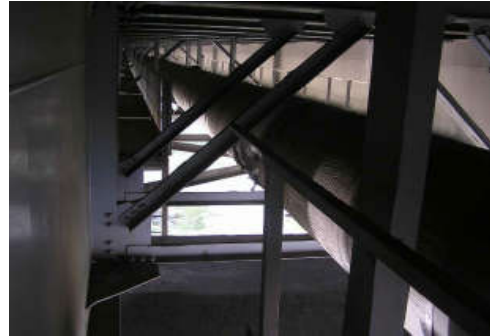
А серед дефектів, виявлених при обстеженні *оглядових ходів*, можна виділити відсутність деяких ділянок оглядових ходів (рис. 4.10), деформування та перерізання окремих елементів заповнення перил і відсутність оглядового містка на опорі № 13.

Рис. 4.10. Відсутні ділянки оглядових ходів

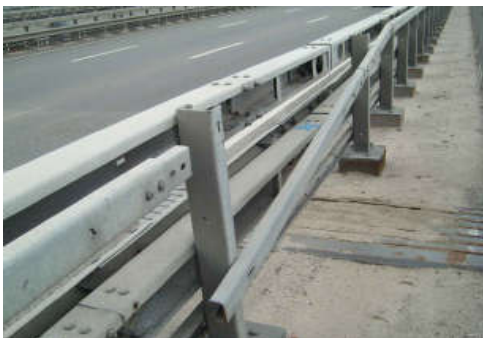
Рис. 4.11. Нез'єднані елементи бар'єрної огорожі

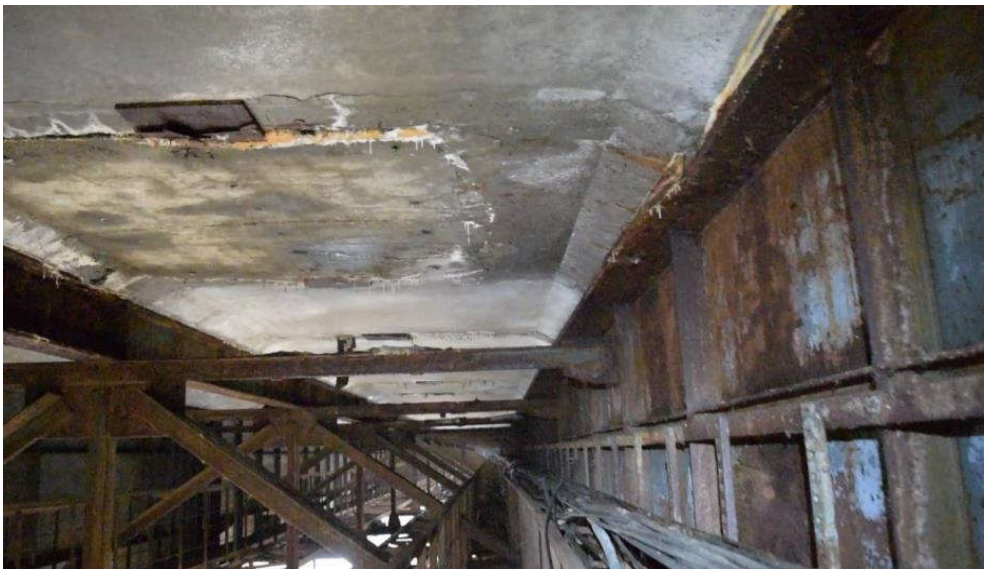
ожеледних соляних сумішей), яка потрапляє на них внаслідок початкових недоліків та природного зношення елементів водовідведення й, в першу чергу, гідроізоляції. Сліди замокання і вилугування бетону залізобетонних плит, в окремих місцях із слідами іржі, виявлено в усіх прогонових будовах естакадної частини моста (рис. 6.3).

Рис. 6.3. Просочування води у сталезалізобетонних прогонових будовах

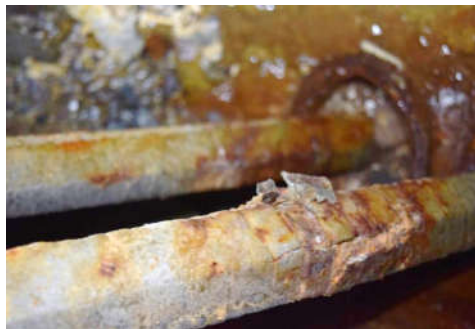
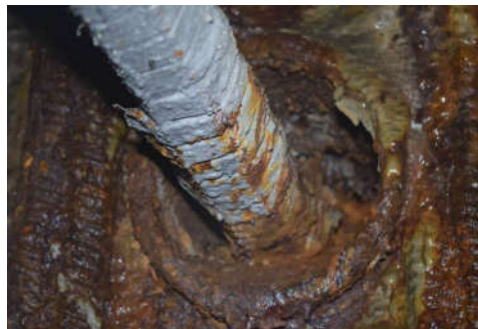
Щодо стану самих вантів слід зазначити, що через багаторічну відсутність належного нагляду та регламентного фарбування, захисна металострічка на них вже почала руйнуватися. Стосовно ж металевих конструкцій вузлів анкерування вантів із низового та верхового боку моста та анкерних обойм канатів вантів відмітимо, що вони містять дефекти у вигляді незначних пошкоджень фарбового покриття та поверхневої корозії в місцях його відшарування. В свою чергу, конструкціям об'єкту входу вантів у камери анкерування притаманна низка дефектів, знов-таки спричинених незадовільним станом водовідведення. Показовим прикладом цих дефектів слугує замокання поверхні бетону нахиленої стінки, вода на яку просочується крізь зіпсовану гідроізоляцію тротуарних плит, що врешті-решт викликає засмічення, замокання та корозію трубчастих обойм. При цьому найбільші корозійні ураження

обойм властиві верхній анкерній групі з боку проїзної частини – тут корозії зазнали не тільки трубчасті обойми анкерів, а й верхній шар металострічки канатів вантів на вході до камери анкерування (рис. 6.5).

Рис. 6.5. Корозія металу трубчастих обойм і пошкодження металострічки канатів вантів

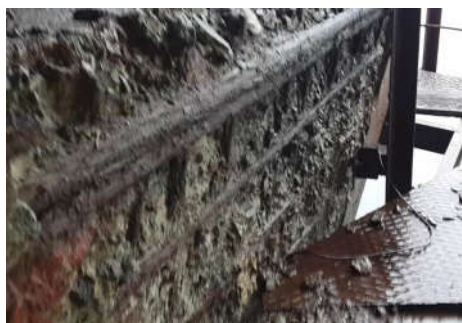
В частині ж технічного стану опор Північного моста в першу чергу звернемо увагу на те, що у порівнянні з результатами двох попередніх обстежень, проведених у 1999 та 2008 роках, розвинення отримали лише дефекти корозійного походження, які мають місце на ригелях опор № 3 і № 8, а також на фасадних (консольних) частинах ригелів усіх опор. Втім згадані дефекти, практично майже як і усі інші, зумовлені непередбаченим проникненням агресивних розчинів на конструкції, – в даному випадку крізь деформаційні шви над опорами № 3 і № 8 та з тротуарів (рис. 6.6, а).

Рис. 6.6. Руйнування консольних частин ригелів опор (а) і видавлювання фторопласту з опорних частин (б)

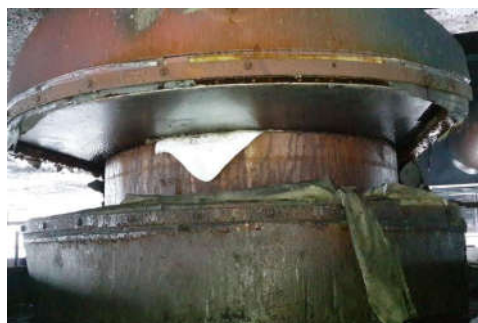
використання. Причому виявлені дефекти опорних частин, зокрема відшарування ковзних полірованих листів із неіржавіючої сталі та видавлювання фторопласту (рис. 6.6, б), небезпечні тим, що не тільки збільшують тертя, погіршуючи тим самим роботу самих опорних частин, а й ускладнюють роботу основних несних елементів моста через виникнення додаткових горизонтальних зусиль в опорах і в балках жорсткості.

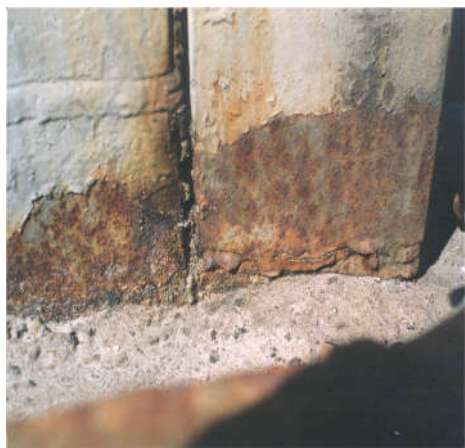
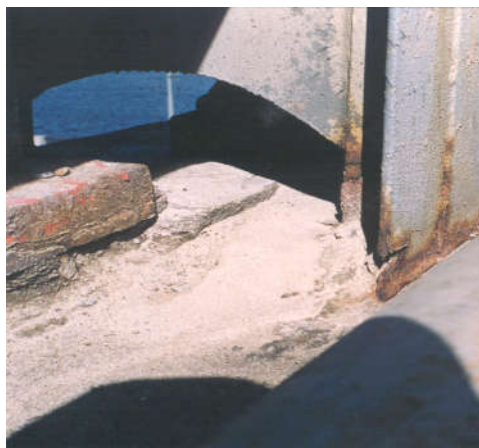
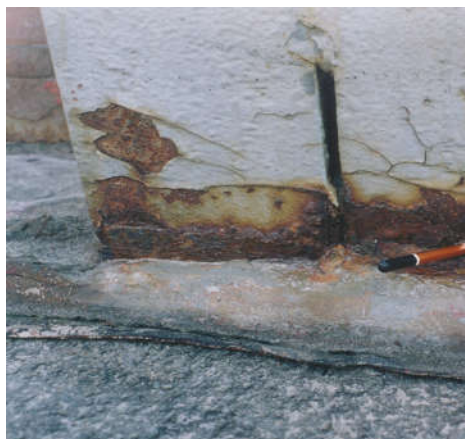
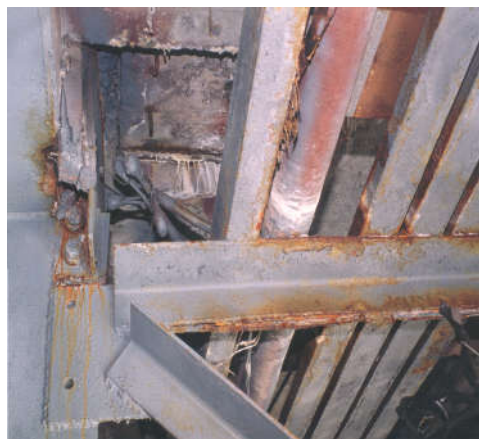
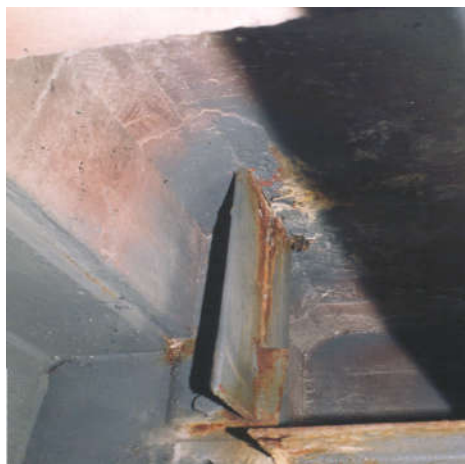
Рис. 7.4. Дефекти несних елементів Паркового пішохідного моста через р. Дніпро в м. Києві: а, б, в – корозія та руйнування вертикальних підвісок над пішохідною частиною моста (олівець ілюструє висоту розкриття тріщини в стику підвіски); г – корозія вертикальних в'язей балки прогонової будови; д – корозія вертикальної підвіски під пішохідною частиною моста

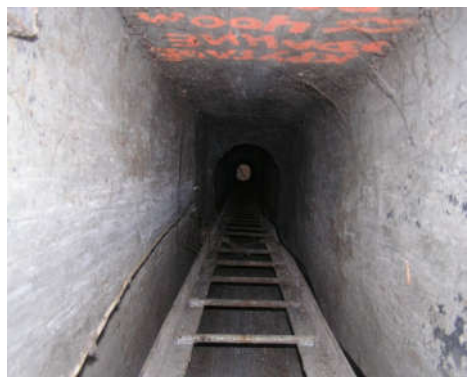
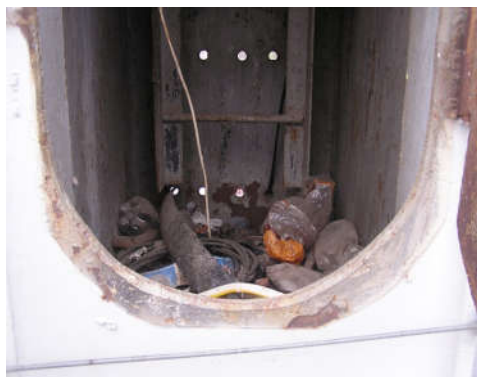
Що ж стосується металоконструкцій несних ланцюгів висячих прогонів моста, то вони знаходяться в задовільному стані, на який навіть не впливають такі помічені дефекти, як відсутність окремих заклепок у вузлах стиків ланцюга (дефект виявлений та не усунений із моменту будівництва) і засміченість в місцях його кріплення до прогонової будови. Крім того зазначимо, що в результаті проведеного ремонту у 2003 – 2004 роках підвіски, які знаходилися у аварійному стані, були підсилені. Але при цьому не були проведені роботи з підсилення вузлів їхнього кріплення до ланцюгів. Окрім того, в місцях де відсутні заклепки у з'єднаннях помічена щільна корозія. В частині ж стану пілона вкажемо на те, що відновлення антикорозійного захисту виконано лише ззовні, через що воно залишилось порушеним як на внутрішніх поверхнях пілона, так і в місцях опорних частин; до речі, там же є бруд і сміття (рис. 8.2).

Рис. 8.2. Пошкодження антикорозійного захисту на внутрішніх поверхнях пілонів (а) та бруд і сміття в його коробці (б)

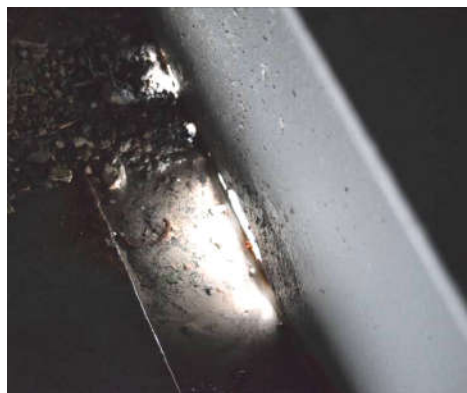
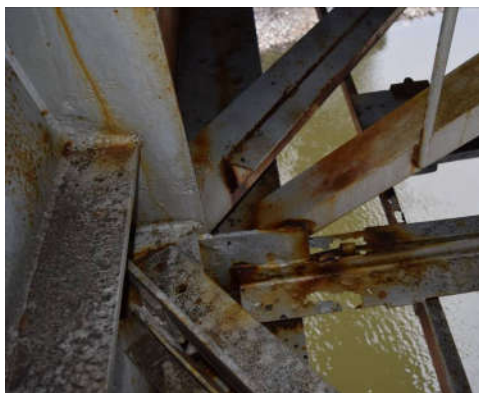
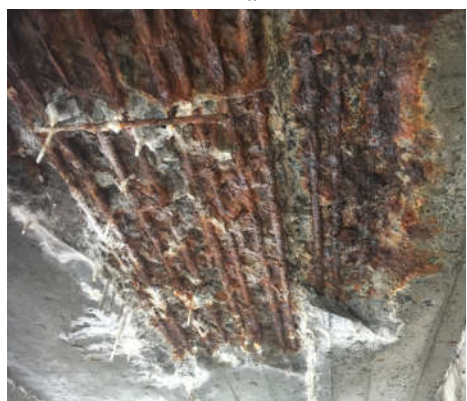
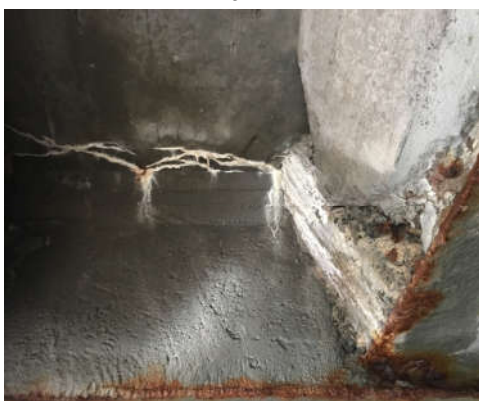
Дефектами прогонової будови є корозія металу балок та в'язів між ними, що виникли внаслідок багаторічної відсутності належного нагляду та регламентного фарбування, замокання та вилуговування бетону залізобетонних плит у вигляді сталактитів, формування тріщин на плиті пішохідної частини, руйнування захисного шару бетону, оголення та корозія арматури (рис. 8.3).

Рис. 8.3. Наскрізна корозія стінки головної балки суднохідного прогону (а), пошкодження корозією нижніх в'язей (б), руйнування захисного шару й корозія арматури плит пішохідної частини (в), тріщини в плиті з вилуговуванням бетону (г)

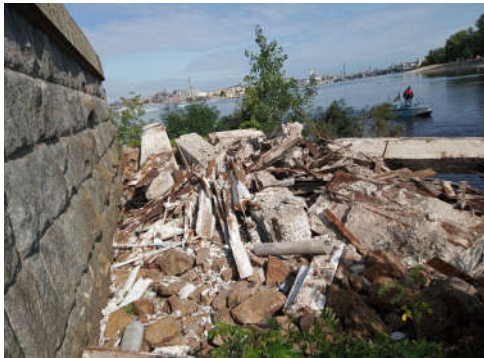
*Противаги.* Внаслідок руйнування металоконструкцій кріплення балок противаги біля опори № 3 у напрямку лівого берега, відбувся вивал шматків бетону баласту та залізобетонних блоків противаги загальним об'ємом близько 40 м<sup>3</sup> (рис. 9.5). Підкреслимо, що основним дефектом, або іншими словами, чинником, що зумовив це руйнування, є корозія і обрив елементів в'язі, яка забезпечувала суцільність конструкції (рис. 9.6).

Рис. 9.5. Обвалені залізобетонні елементи протиага біля опори № 3

Однак у будь-якому випадку, задля відновлення належного технічного стану пішохідного моста в цілому та ліквідації наявної аварійної ситуації зокрема, необхідно відновити зруйновані елементи протиага за окремо розробленим проектом.

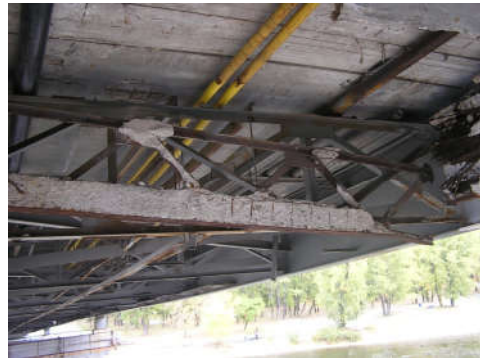
Рис. 9.6. Зруйнована в'язь балок протиага

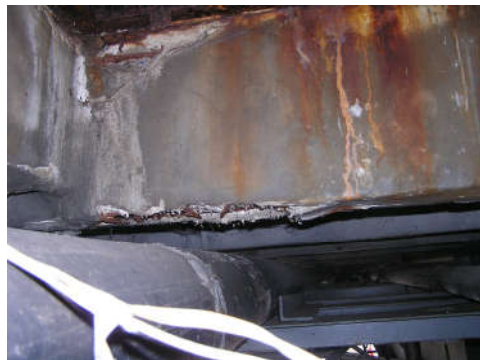
*Залізобетонні плити пішохідної частини* моста мають дефекти, які знижують несну здатність і довговічність споруди, а саме: вилугування бетону у вигляді сталактитів, мережа тріщин по плиті, відсутність захисного шару бетону, оголення арматури (рис. 9.8).

Рис. 9.8. Вивал захисного шару бетону в плиті пішохідної частини. Арматура оголена і кородує

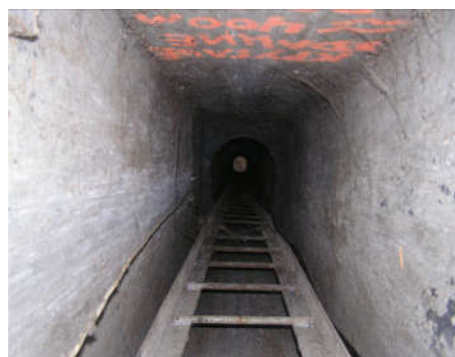
Рис. 9.10. Порушене антикорозійне покриття на внутрішній поверхні пілона

*Пілини.* Порушено антикорозійне покриття на внутрішніх поверхнях пілонів (рис. 9.10), в місцях опорних частин, усюди бруд і сміття. Виявлена також відсутність деяких заклепок у вузлах з'єднань із ланцюгом та деформація фасонки.

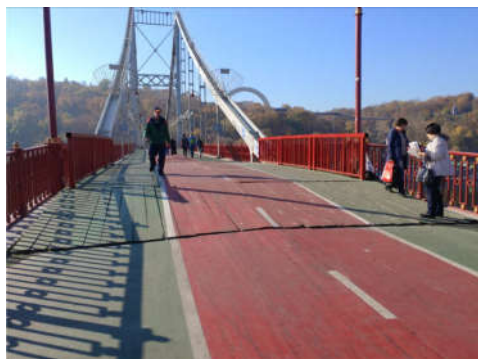
*Пішохідна частина* загалом знаходиться в задовільному стані. Проте, виявлені наступні дефекти: водовідвідні трубки у 30% місць відсутні, а окремі трубки вкриті глибокою корозією (рис. 9.11), поліуретанове покриття має незначні пошкодження, а саме – невеликі дірки та тріщини. До того ж внаслідок аварійної ситуації з противагами на мосту встановлені залізобетонні блоки на опорі № 3 задля гасіння від'ємної реакції (рис. 9.12). На пішохідній частині утворилось підвищення, яке обладнане додатковою перильною огорожею та пандусами.

Рис. 9.12. Тимчасовий настил на блоках противаг, влаштований до моменту ліквідації аварійної ситуації на мосту
