**О.В. Шимановський**

# **НАРИСИ СТОСОВНО ПРОБЛЕМ ПОЗАКЛАСНИХ МОСТІВ**

**Видання друге,  
перероблене та доповнене**

**Київ  
Видавництво «Сталь»  
2023**

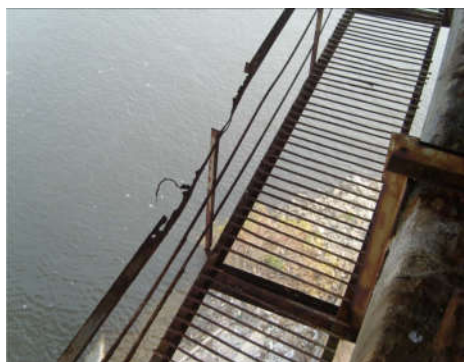
*Опори та опорні частини.* При обстеженні опор моста були виявлені наступні недоліки та дефекти: замокання бетонних поверхонь та укусів опор № 6 та № 7, вилугування бетону ригелів опор, руйнування перильної огорожі площадок на опорах (рис. 9.13). Всі підферменники опор моста знахо-

Рис. 9.13. Руйнування корозією перильної огорожі площадки опори

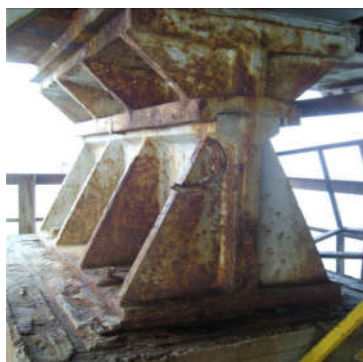
дяться в задовільному стані за винятком підферменників на опорах № 4 і № 6, бокові грані яких мають сколи бетону. Дефектами опорних частин є окремі місця з корозійними пошкодженнями металу елементів опорних частин (рис. 9.14), також пошкоджені та відсутні елементи захисних кожухів опорних частин. Кути нахилу катків на опорах є близьким до розрахункових.

Рис. 9.14. Корозія елементів опорної частини

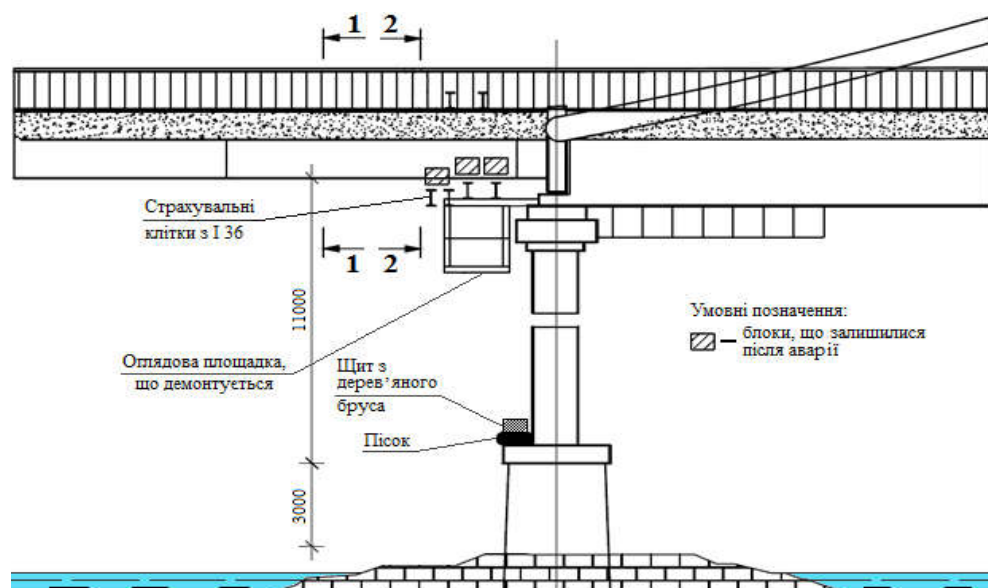
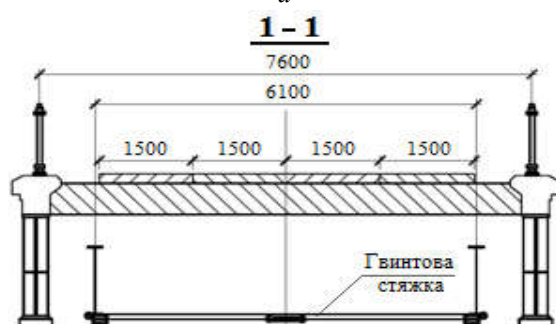
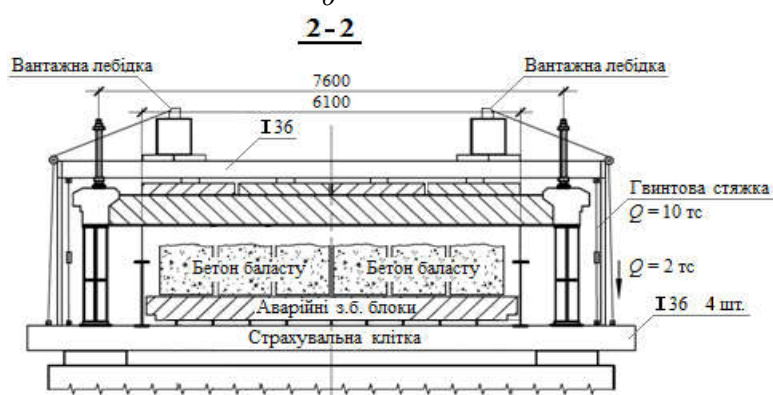
Рис. 10.2. Перший та другий етапи протиаварійних заходів:  
а – загальна схема; б – розріз 1 – 1; в – розріз 2 – 2

Насамперед заплановано проведення комплексу підготовчих робіт із розчищення знівченої противаги, яке передбачає видалення залишків бетону та металу. З огляду на наведене спеціально наголосимо, що оскільки ця, на перший погляд «проста» робота, пов'язана з підвищеною небезпекою для працівників, які мають справу з вкрай небезпечними рештками конструктивних елементів, то при її виконанні необхідно суворо дотримуватись вимог техніки безпеки при розбиранні конструкцій (рис. 10.2). При цьому черговість виконання робіт встановлена наступною:

- захист конструкцій тіла опори від падіння уламків баласту (монолітного бетону та залізобетонних блоків) зруйнованої противаги, що знаходяться в ній після аварії, шляхом укладання мішків із піском і захисного щита з дерев'яного бруса;
- влаштування риштувань (пересувного візка) з метою ремонту противаги (рис. 10.3, на якому чорним кольором показані конструкції візка, а сірим – елементів мостового прогону);
- вжиття страхувальних заходів щодо забезпечення контрольованого демонтажу уламків баласту, а саме: встановлення гвинтових стяжок до існуючих балок противаги; демонтаж оглядової площадки, яка заважає виконанню робіт; монтаж лебідками страхувальних кліток із двотаврів № 36 під залізобетонні блоки, що залишилися в противазі після аварії;

- влаштування робочих місць задля демонтажу уламків баласту та проведення робіт із підсилення балок противаги;
- звільнення кінців балок противаги від кріплень до головних балок прогонової будови моста;
- розведення кінців балок противаги шляхом зменшення натягу гвинтової стяжки;
- розбирання залишків монолітного бетону баласту та рубання залізобетонних блоків.

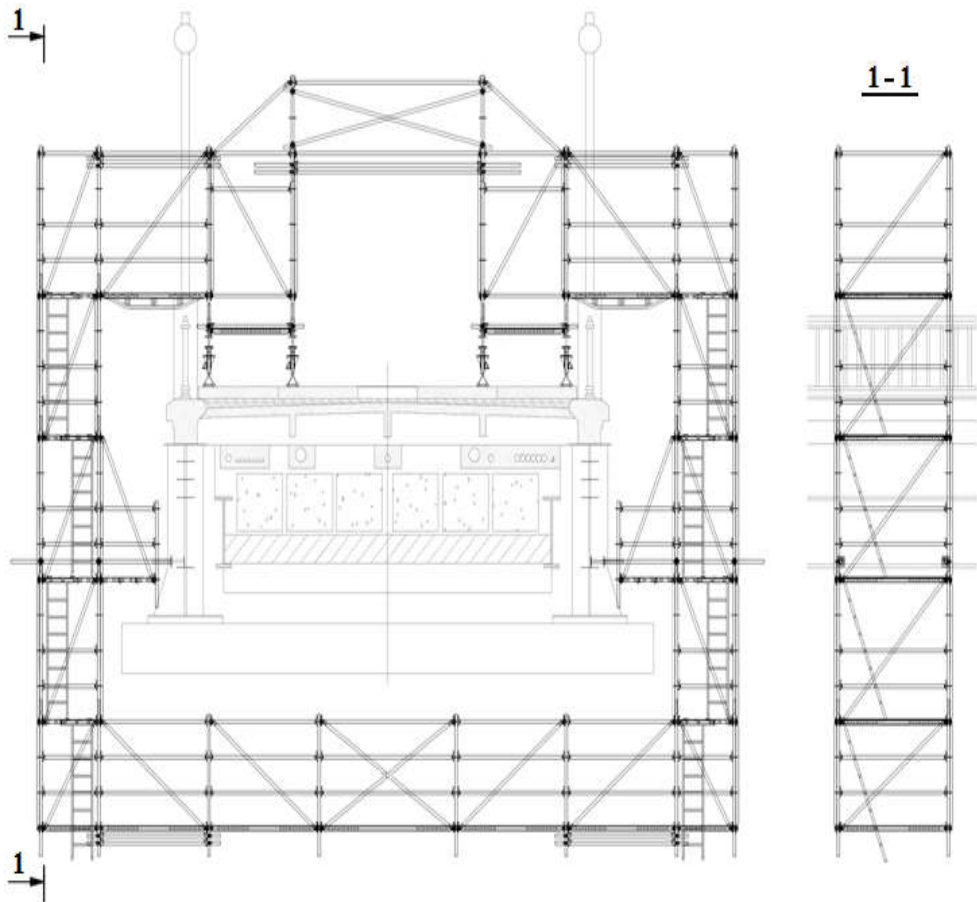
Рис. 10.3. Конструкція пересувного візка для ремонтних робіт

А наостанок звернемо увагу ще на одне важливе інженерно-технологічне рішення, використаного у проєкті виконання ремонтних робіт при влаштуванні тимчасових пересувних риштувань (пересувного візка). Проєктом передбачено, що візок може рухатися вздовж моста по спеціальних тритрубних фермах, встановлених на пішохідній частині моста. А його (рішення) головною особливістю є те, що монтаж візка з окремих елементів ведеться найпростішим способом – зверху (з пішохідної частини) до низу (під головні балки моста), утворюючи таким чином замкнений контур. При цьому важливим тут є те, що монтаж візка не потребує улаштування додаткових тимчасових опор або підйомних механізмів, що не тільки значно пришвидшує виконання робіт, а й суттєво зменшує їхню вартість.

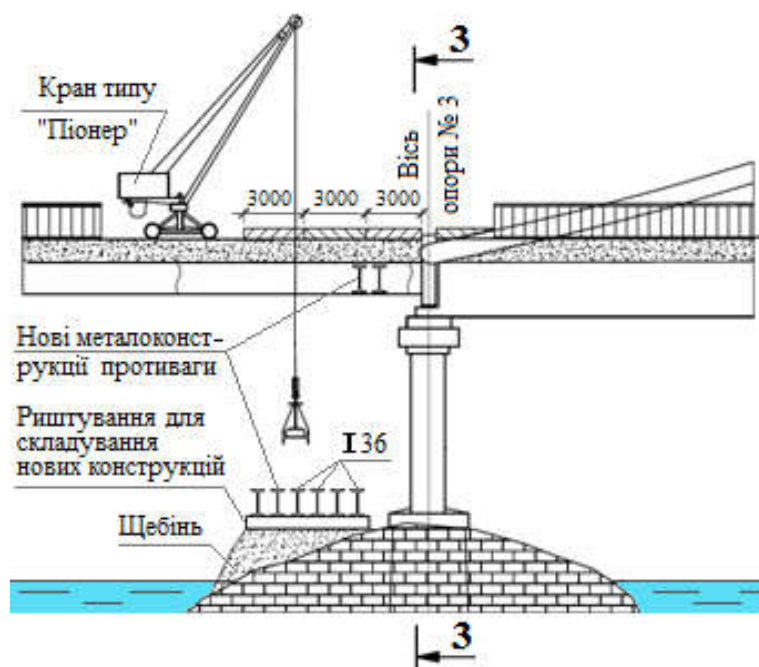
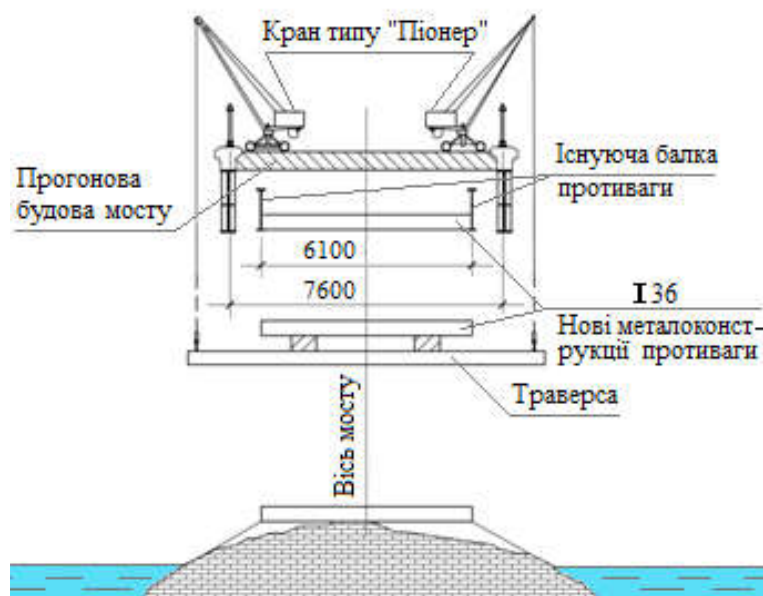
Рис. 10.4. Третій етап протипаварійних заходів: а – загальна схема; б – розріз 3 – 3

Згодом на третьому етапі здійснюється підсилення існуючих балок та монтаж нових конструкцій противаги у такій послідовності (рис. 10.4):

- підсилення балок противаги;
- монтаж нових конструкцій противаги з використанням кранів типу «Піонер» (або лебідок) вантажопідйомністю 0,5 т.

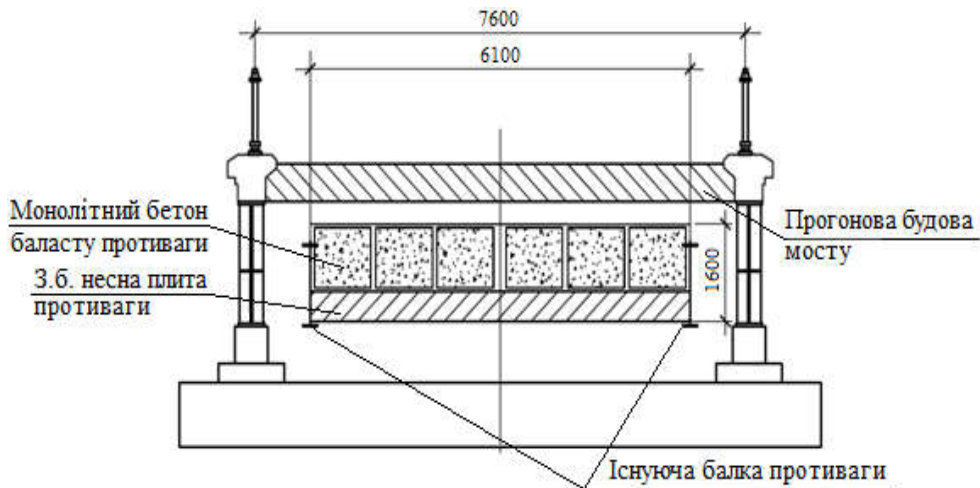
Рис. 10.5. Четвертий етап протиаварійних заходів

На прикінцевому етапі ремонту виконується бетонування противаги шляхом влаштування між її новими несими металоконструкціями монолітних залізобетонних плит завтовшки 400 мм (призначення яких, поміж іншим, полягає в сприйнятті ваги вище розташованого масиву монолітного бетону), на які, в свою чергу, після набрання монолітним бетоном плит необхідної міцності, вкладається решта бетону (рис. 10.5).

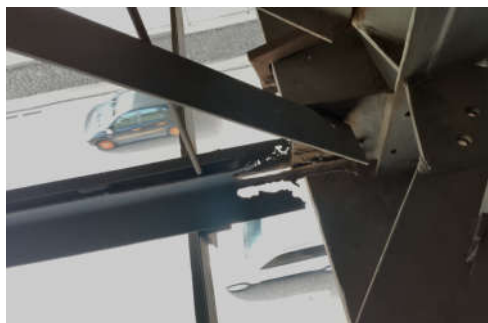
*Балка жорсткості.* Основним дефектом балки жорсткості є прогресуюча корозія металу головних балок, а також вертикальних та горизонтальних в'язей в місцях просочування дощових опадів (влітку) і розчинів агресивних протиожеледних соляних сумішей (у зимовий період) із пішохідної частини: поблизу негерметичних люків, деформаційних швів, підвісок висячих прогонів,

а найпаче, в місцях розташування водовідвідних трубок, вода з яких, внаслідок відсутнього організованого водовідведення, потрапляє на нижні пояси головних балок, викликаючи тим самим значні корозійні процеси стінки балки в нижній її частині. В цьому сенсі найбільше занепокоєння викликає майже повне корозійне руйнування окремих в'язей (рис. 11.3) і локальна наскрізна корозія стінок головних балок (рис. 11.4), які призводять до виникнення додаткових ризиків із розвинення негативних процесів для всієї балки жорсткості.

Рис. 11.3. Зруйнована корозією в'язь

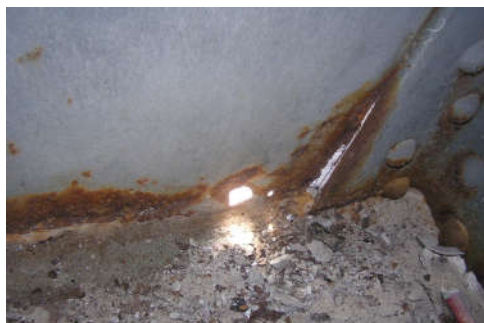
Рис. 11.4. Наскрізна корозія в стінці головної балки

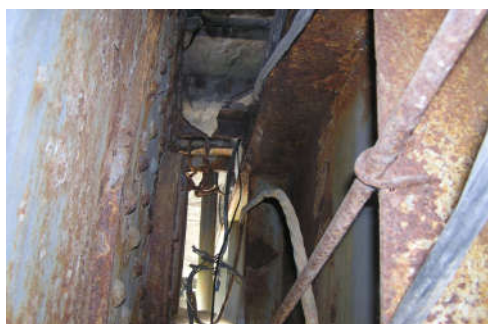
*Противаги.* Після виконання ремонтних робіт на противазі біля опори № 3 за проєктом ТОВ «Укрінсталькон імені В.М. Шимановського» [85] її технічний стан загалом суттєво покращився та перестав бути аварійним, що дозволило продовжити експлуатацію споруди в звичайному режимі. Проте, окремі дефекти все ж таки були виявлені: виразкова корозія балки противаги біля опори № 6 (рис. 11.5), а також деформація й відрив фасонки однієї з балок противаги (рис. 11.6).

Рис. 11.5. Виразкова корозія балки противаги біля опори № 6

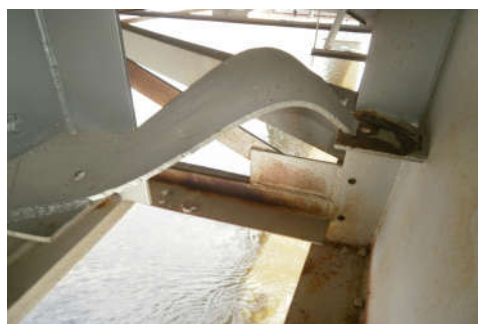
Рис. 11.6. Деформація та відрив фасонки балки противаги

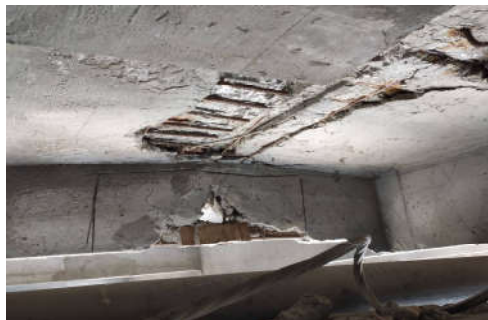
*Залізобетонні плити пішохідної частини* моста мають дефекти, які впливають на зниження довговічності споруди, а саме: вилюговування бетону

в вигляді сталактитів, тріщини в плитах, в окремих місцях руйнування захисного шару бетону та оголення арматури (рис. 11.7).

Рис. 11.7. Руйнування захисного шару бетону залізобетонної плити.  
Арматура оголена та кородує

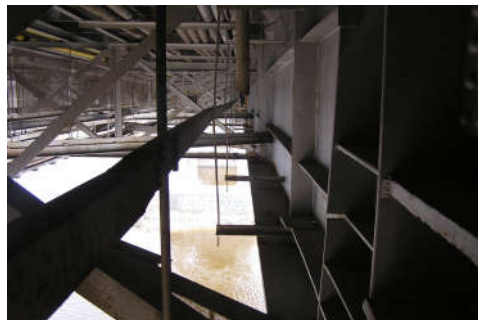
*Оглядові проходи* знаходяться в незадовільному стані через те, що майже скрізь відсутній дерев'яний настил (рис.11.8), зруйнована огорожа зі захисної сітки, місцями дерев'яний настил нагромаджений купою, що унеможлиблює прохід.

Рис. 11.8. Відсутній дерев'яний настил оглядових проходів

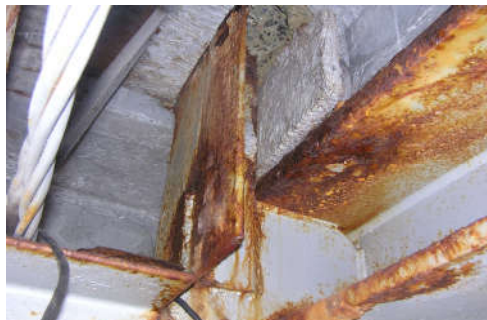
*Підвіски.* З огляду на те, що у 2003 – 2004 роках за проектом ВАТ «Укрдипроєктстальконструкція імені В.М. Шимановського» (нині ТОВ «Укрінсталькон імені В.М. Шимановського») було проведено ремонт усіх підвісок, стан яких на той час був аварійний, то наразі технічний стан всіх металоконструкцій підвісок визначений як задовільний. Проте, окремі дефекти все ж таки мають місце: корозія підвісок у вузлах кріплення до прогонових будов (рис. 11.9), нестача деяких зварних швів.

Рис. 11.9. Корозія підвіски у вузлі кріплення до прогонової будови

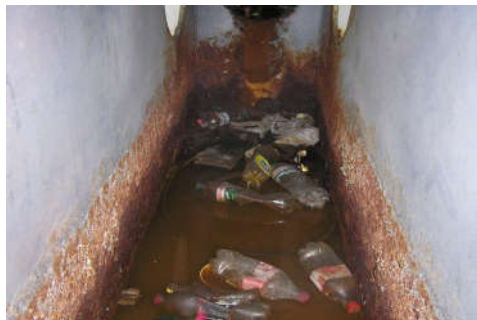
*Пілони та домкратні балки.* На опорних частинах пілонів пошкоджено антикорозійне покриття; у домкратних балках пілонів виявлено нагромадження бруду, сміття та залишків електричних кабелів (рис. 11.10), а також встановлені деформації окремих фасонки вертикальних в'язей між стійками пілонів.

Рис. 11.10. Корозія металоконструкцій, сміття та накопичення атмосферної води в домкратній балці пілона на опорі №4

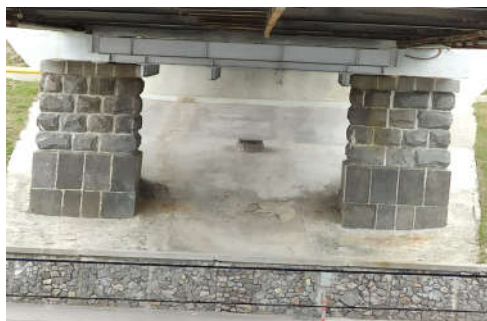
*Опори та опорні частини.* При обстеженні опор моста були виявлені наступні дефекти: сліди вилугування та замокання бетонних поверхонь та укосів опор № 0, № 6 й № 7 (рис. 11.11), а також подекуди тріщини захисного шару бетону. Всі підферменники опор моста перебувають у пристойному стані за винятком підферменників на опорах № 4, № 6 і № 7, бокові грані яких мають сколи бетону.

Рис. 11.11. Вилугування та замокання бетону на опорі № 6

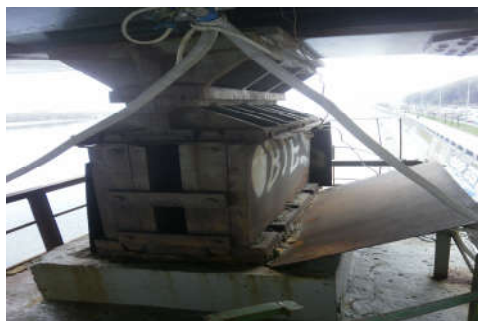
Дефектами опорних частин є окремі місця з корозійними пошкодженнями металу їх елементів, а також пошкоджені та відсутні елементи захисних кожухів опорних частин (рис. 11.12). Що ж стосується кутів нахилу катків на опорах, то вони є близькими до розрахункових.

Рис. 11.12. Корозія елементів опорної частини, відсутні захисні кожухи

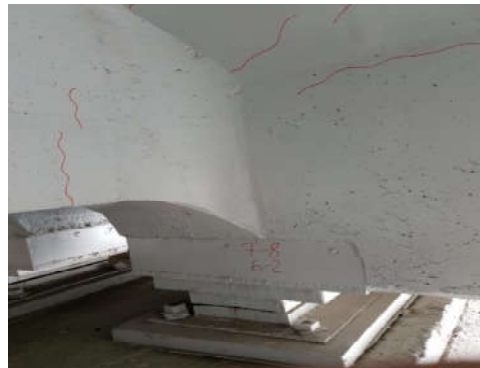
До дефектів *прогонових будов* можна віднести карбонізацію бетону, а в окремих місцях руйнування його захисного шару та корозію арматури, що супроводжується незначним зменшенням площі перерізу (рис. 12.6); подекуди тріщини в балках прогонових будов і діафрагмах суміжних балок із розкриттям 0,1 – 0,3 мм (рис. 12.7).

Рис. 12.7. Характерні тріщини з шириною розкриття 0,1 – 0,3 мм у діафрагмах, ребрах і полицях балок

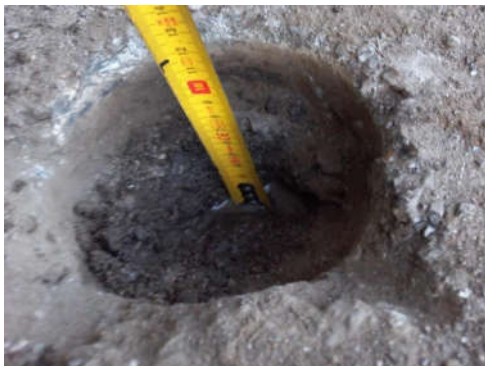
*Покриття проїзної частини* має суттєвий недолік у вигляді наявності води та зволоження під асфальтобетонним покриттям (рис. 12.8), що при поперемінному заморожуванні та відтаванні в холодну пору року з часом призведе до відшарування і руйнування асфальтобетонного покриття на автодорожньому переході. Також, на підходах до моста, в асфальтобетонному покритті виявлені поперечні тріщини до 4 мм (рис. 12.9).

Рис. 12.8. Застій води під асфальтобетонним покриттям проїзної частини, зволоження нижнього шару

Для недопущення погіршення технічного стану автодорожнього переходу, рекомендовано вжити ремонтних заходів із усунення вище наведених дефектів, в першу чергу – дефектів несних залізобетонних конструкцій. Також особливу увагу треба приділити видаленню вологи з-під асфальтобетонного покриття проїзної частини, бо в протилежному випадку вона призведе до швидкого його руйнування. Вирішення цієї проблеми пропонується шляхом влаштування отворів у металевих воронках водовідведення на рівні низу асфальтобетонного покриття над гідроізоляцією, що забезпечить відтік води до водовідвідних труб. При цьому необхідно прокласти дренаж між водовідвідними трубками вздовж моста з низової та верхової сторін. З цією метою можна використати стандартну дренажну стрічку.

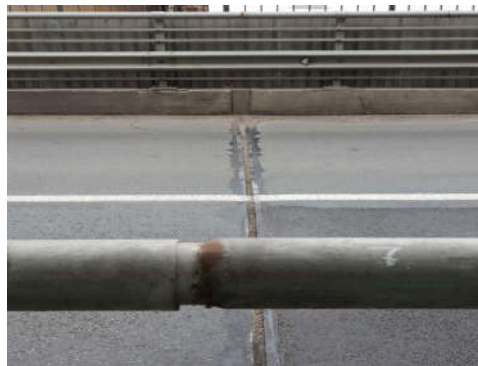
Щодо дефектів *бар'єрної огорожі* можна вказати на одну деформовану стійку та в окремих місцях часткову корозію елементів бар'єрної огорожі (рис. 12.11).

Рис. 12.11. Часткова корозія елементів бар'єрної огорожі

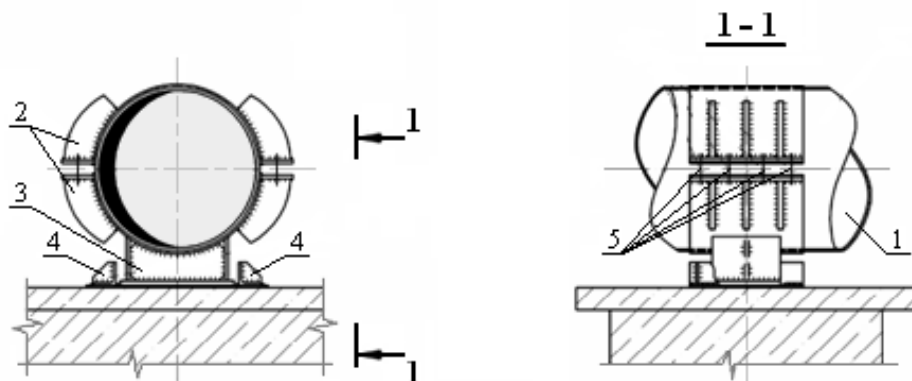
Предусмотренное проектом крепление трубы газопровода в местах опирания пилонов посредством ее подвески к пилонам с помощью седловидных балок допускает перемещение трубы перпендикулярно оси перехода. Во избежание этого рекомендован узел крепления трубы, представленный на рис. 3.4.

Рис. 3.4. Рекомендуемый узел крепления трубы газопровода в местах опирания пилонов:

1 – труба; 2 – бандажи; 3 – опорный столик; 4 – упоры; 5 – болты М24

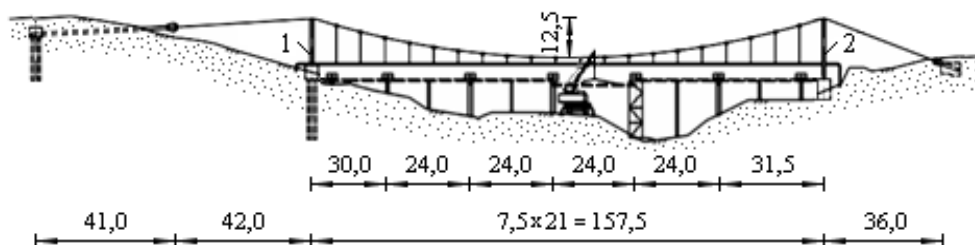
**3.4. Оценка проекта организации строительства.** Согласно разработанному проекту укладка трубы газопровода в пределах перехода осуществляется методом продольной надвигки с последовательным наращиванием трехтрубных секций. Однако данный способ укладки трубы газопровода является нереализуемым, поскольку при надвигке трубы возникнет неравномерное нагружение висячей системы, неизбежно приводящее к большому S-образному прогибу несущих канатов [98]. Последнее приведет не только к возникновению больших напряжений в трубе, но и сделает невозможным ее дальнейшую надвигку из-за больших неравномерных прогибов. В связи с этим рекомендуется произвести монтаж трубопровода навесным способом (рис. 3.5), согласно которому заготовленные заранее трубы (например, длиной 24,0 м) с бандажами и столиками для крепления подвесок и служебного

Рис. 3.5. Принципиальная схема монтажа висячего трубопроводного перехода газопровода: 1 – Ялтинский пилон; 2 – Алуштинский пилон

мостика подаются в пролет для последующего укрупнения в единую плеть. Учитывая неравномерный профиль уровня земли, участки труб укладываются на временные опоры на отметке  $-5,0$  м от проектного положения низа трубы, где они свариваются. Готовый участок трубопровода для закрепления к подвескам поднимается полиспастами и двумя автокранами. Закрепление трубы к подвескам и корректировка их продольного профиля выполняется с передвижной автомобильной стреловой вышки, которую последовательно перемещают вдоль оси перехода. Одновременно с монтажом трубы производится установка и натягивание ветровых оттяжек. После этого смонтированный трубопровод соединяется с трубопроводом трассы.
